## Rapport de mission de repérage des matériaux et produits contenant de l'amiante avant réalisation de travaux

25 RUE DE LA FERME

MODULE 46LAF0101  
77200 TORCY

RAPPORT N° :	46LAF0101	Laboratoire d'Analyses :	ITGA
Repérage réalisé le :	14/03/2019	Adresse laboratoire :	3 RUE ARMAND HERPIN LACROIX - CS 46537 35065 RENNES CEDEX
Accompagnateur :		Numéro d'accréditation :	1-5967
Par :	Tristan BRUNOT	Organisme d'assurance professionnelle :	AXA France
N° certificat :	CPDI 3541	Adresse assurance :	313 Terrasses de l'Arche 92727 NANTERRE CEDEX
Date d'obtention :	27/12/2017	N° de contrat d'assurance :	10158549604
Organisme certificateur	I.CERT PARC EDONIA - BAT G - RUE DE LA TERRE VICTORIA - 35760 SAINT GREGOIRE	Date de validité :	31/12/2019

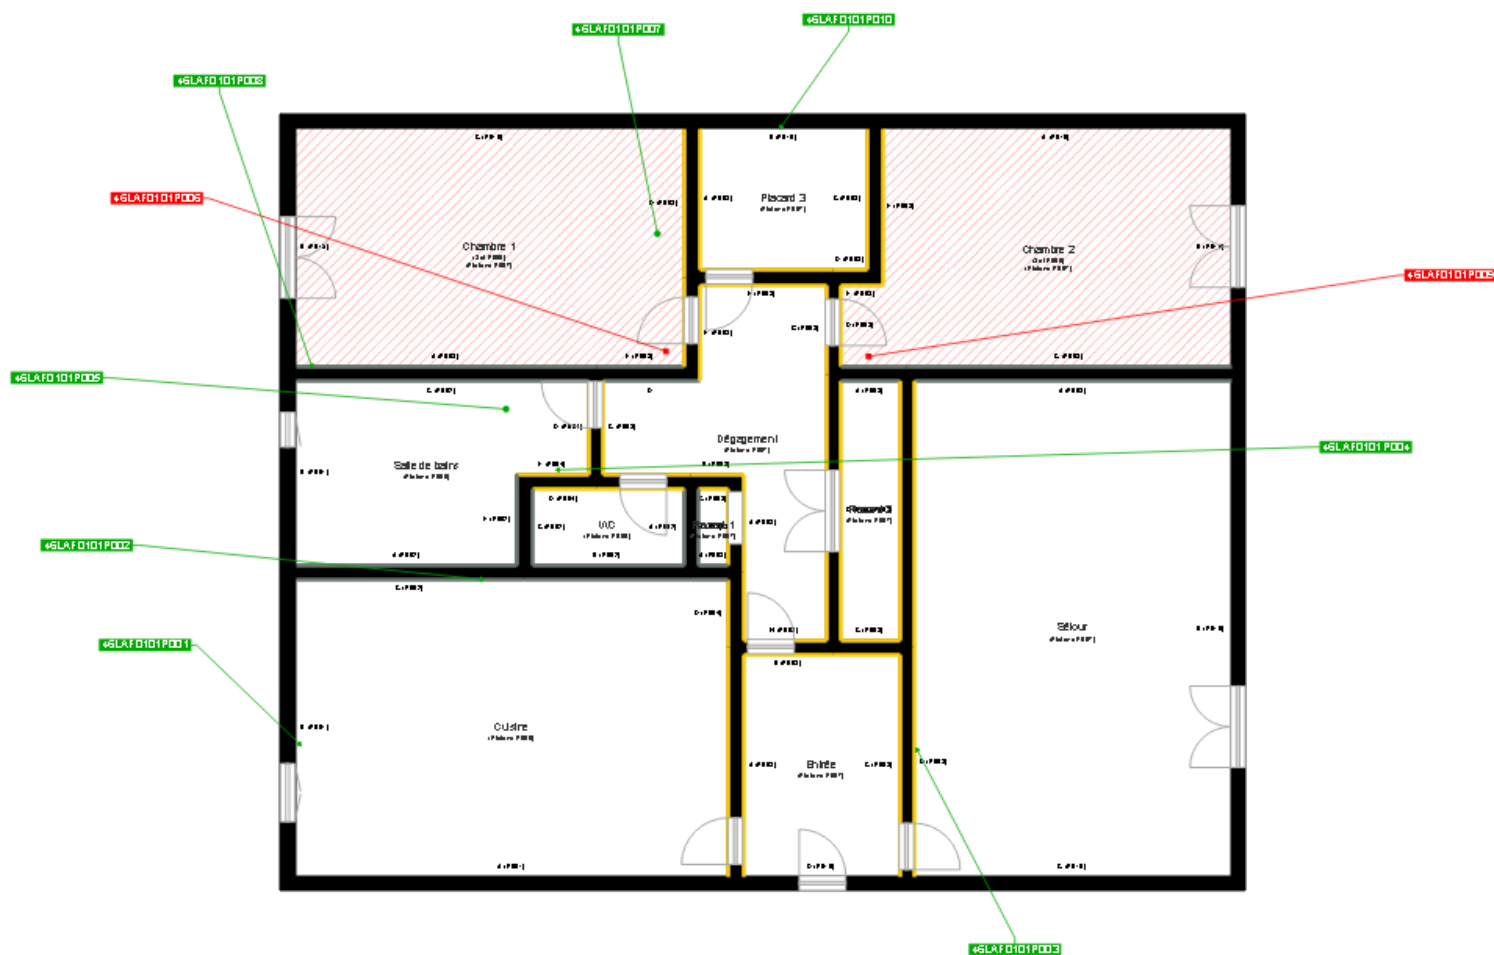
PIECE	ETAGE	ELEMENTS	DESCRIPTIF LABORATOIRE	REPERAGE	Echantillon	METHODE	ETAT	RESULTAT
Chambre 1	RC	Moquette	Moquette rouge avec couche fibreuse non séparable + colle polymère jaune non séparable + dalle dure cassante grise	Sol	46LAF0101P006	RESULTAT ANALYSE	BON ETAT	Fr1:Amiante détecté (Chrysotile)
Chambre 1	RC	Moquette	Peinture non séparable + colle bitumineuse noire + ragréage gris non séparable	Sol	46LAF0101P006	RESULTAT ANALYSE	BON ETAT	Fr2:Amiante détecté (Chrysotile)
Chambre 2	RC	Parquet	Matériau noir en faible quantité non séparable + dalle dure cassante grise en vrac avec poussières non séparable	Sol	46LAF0101P009	RESULTAT ANALYSE	BON ETAT	Fr1:Amiante détecté (Chrysotile)
Chambre 2	RC	Parquet	Colle bitumineuse noire en faible quantité non séparable	Sol	46LAF0101P009	RESULTAT ANALYSE	BON ETAT	Fr2:Amiante détecté (Chrysotile)
