Rapport de Repérage des matériaux et produits contenant de l'amiante avant réalisation de travaux dans un immeuble bâti

Numéro de dossier : MA2210163675
Rapport édité le : 14/11/2022

13 Rue de Faronville (47LBL0202)
77310 Boissise-le-Roi
Etage 2; Porte 2
Lot numéro 47LBL0202,

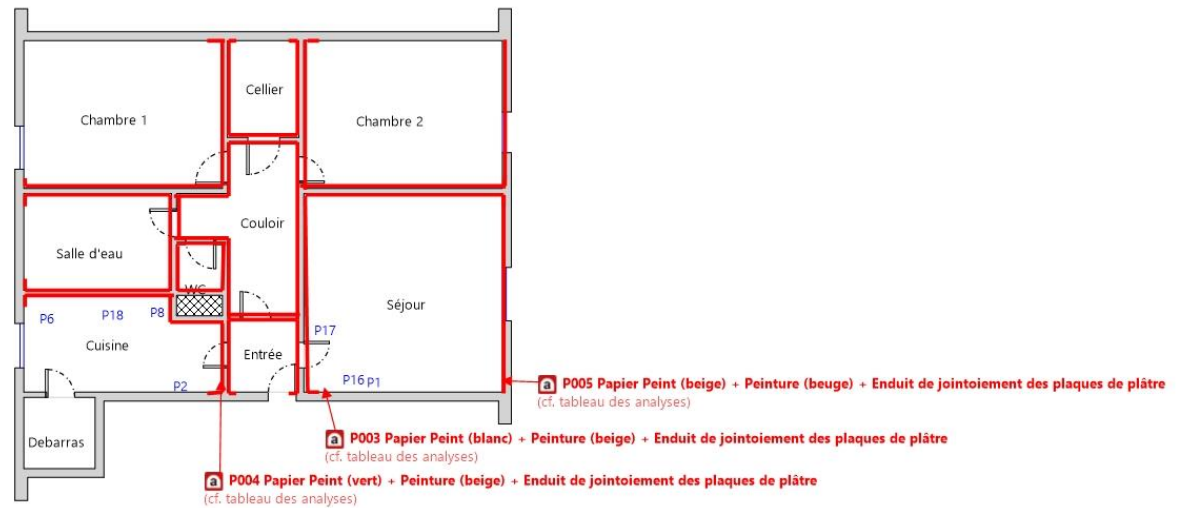
Sol

Planche de repérage des matériaux et produits amiantés
Affaire	MA2210163675
Opération	BRAUN morgan
Site	13 Rue de Faronville (47LBL0202)
	77310
	Boissise-le-Roi
Date de réalisation	14/11/2022
Matériaux et produits contenant de l'amiante	
	Surface amianté
	Linéaire / paroi amianté (type 1)
	Linéaire / paroi amianté (type 2)
	Conduit amianté
Sondages destructifs / Prélèvements	
	Px Prélèvement Positif
	Px Prélèvement négatif
	S Sondage destructif
Types de murs	
	Mur Porteur
	Mur Cloison (type 1)
	Mur Cloison (type 2)
	Gaine technique
Éléments ou pièces non visités	
	Local non visité
	Élément non visité
