Rapport de mission de repérage des matériaux et produits contenant de l'amiante avant réalisation de travaux

Norme NF X 46-020 V .2017

2 RUE PIERRE ET MARIE CURIE

2
77720 MORMANT

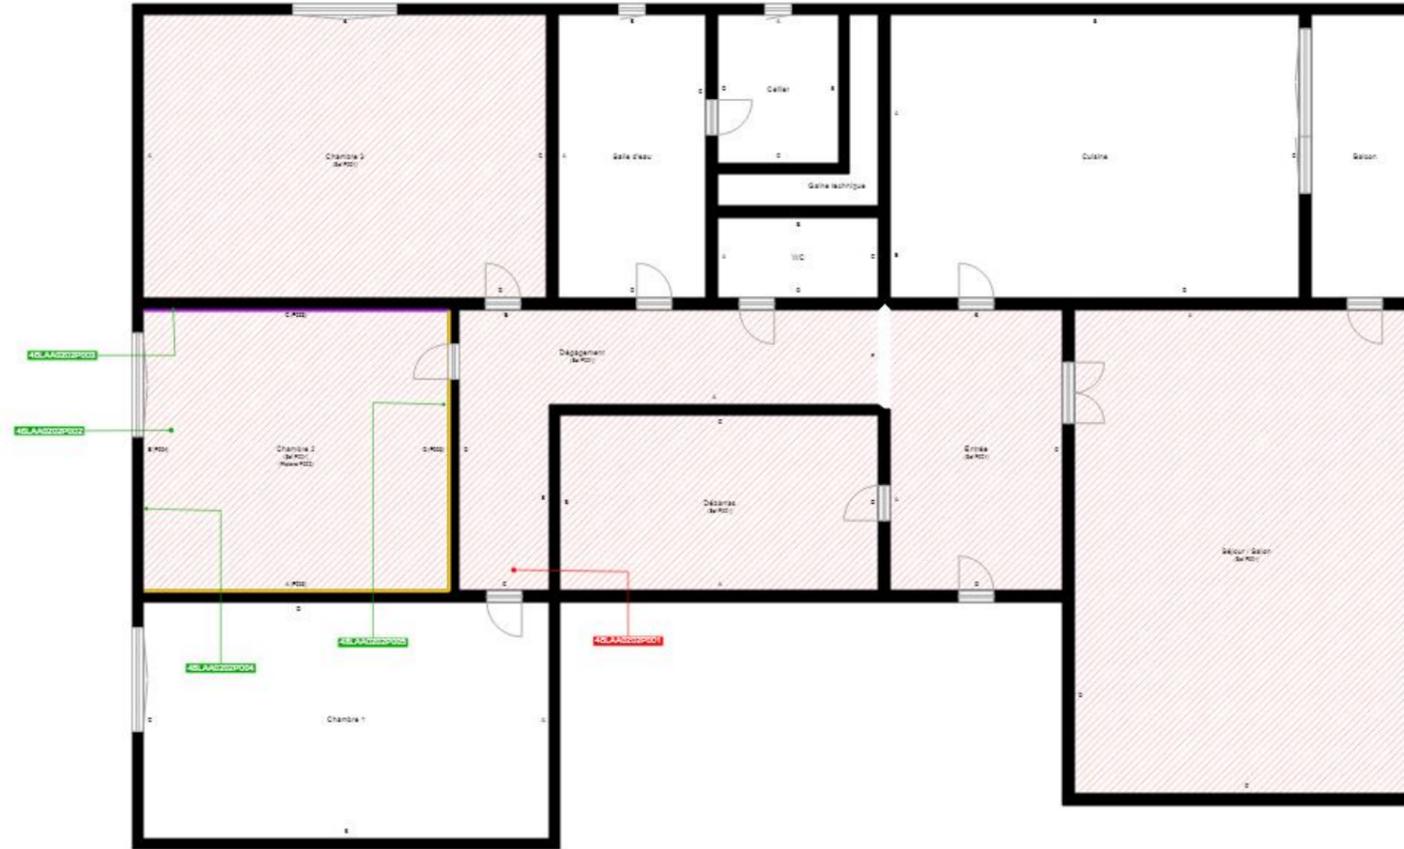
PLANCHE DE REPÉRAGE	Zone : Rez de chaussée	Vue de dessus
Auteur : RHENZOUR Abdessamad	Bien : 48LAA0202 - 2 2 RUE PIERRE ET MARIE CURIE 77720 MORMANT	Chaque support/équipement identifié a fait l'objet d'un sondage par le technicien
