Rapport de mission de repérage des matériaux et produits contenant de l'amiante avant réalisation de travaux

Norme NF X 46-020 V .2017

18 RUE PIERRE ET MARIE CURIE

LOGEMENT 2
77720 MORMANT

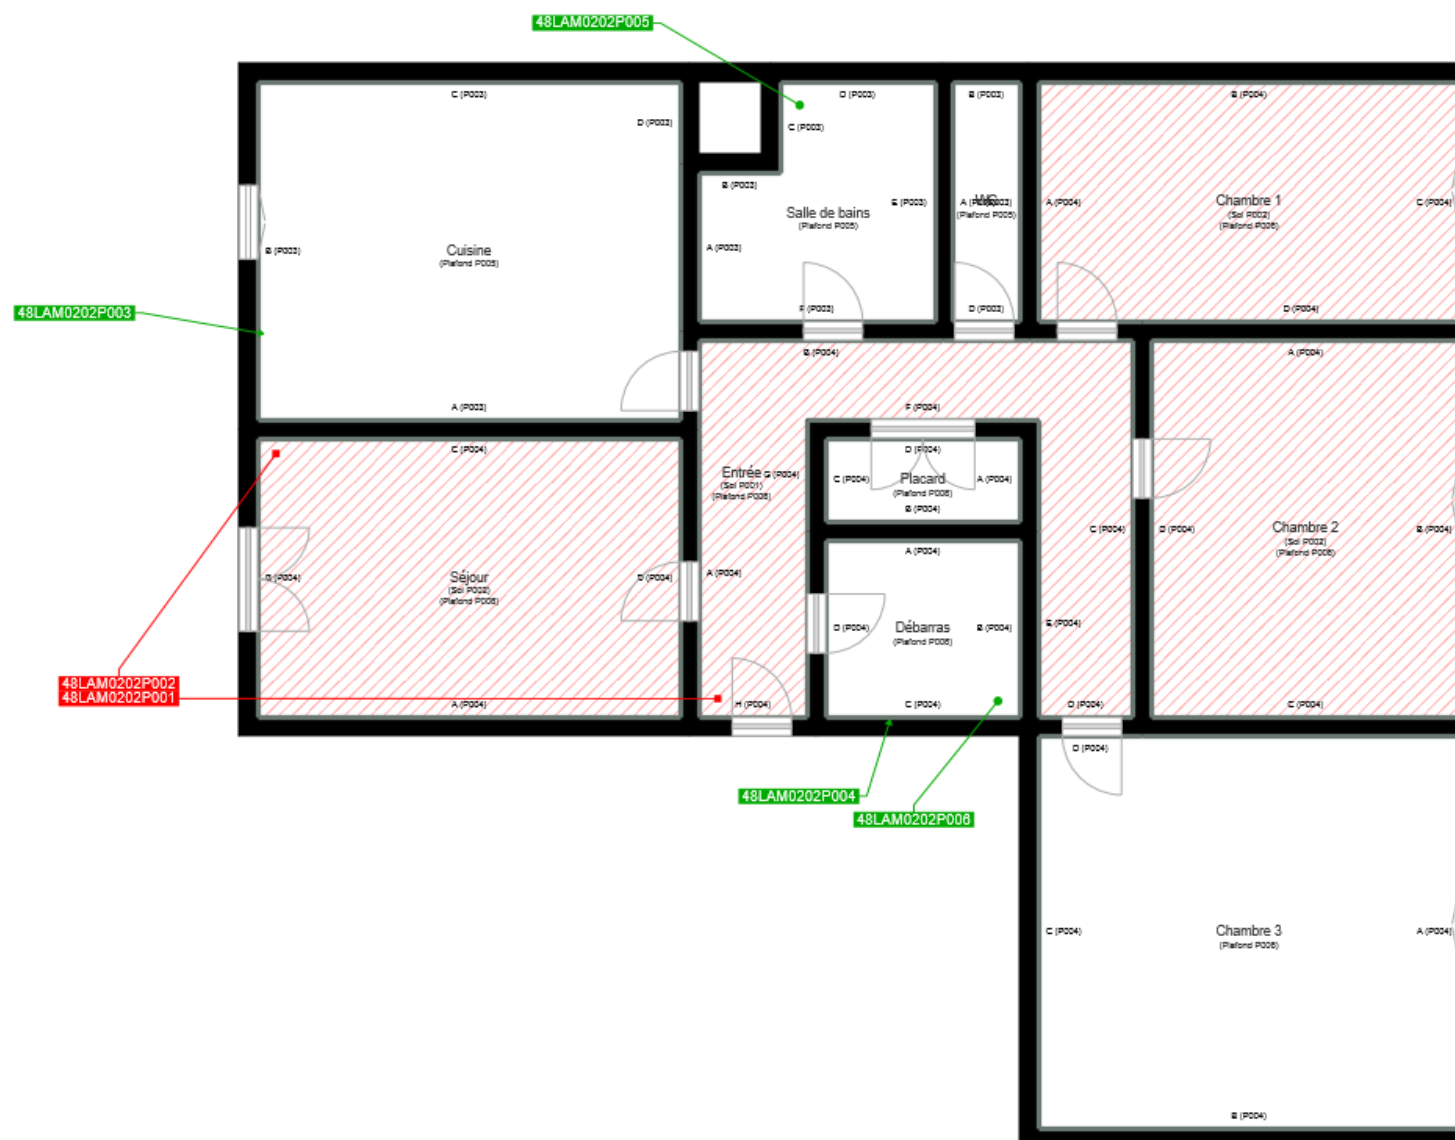
PLANCHE DE REPÉRAGE	Zone : Rez de chaussée	Vue de dessus
Auteur : BENOUDA Mostefa	Bien : 48LAM0202 - LOGEMENT 2 18 RUE PIERRE ET MARIE CURIE 77720 MORMANT	Chaque support/équipement identifié a fait l'objet d'un sondage par le technicien

PIECE	ETAGE	ELEMENTS	DESCRIPTIF LABORATOIRE	REPERAGE	Echantillon	METHODE	ETAT	RESULTAT
Entrée	R+2	Revêtement souple	Colle bitumineuse noire	Sol	48LAM0202P001	RESULTAT ANALYSE	BON ETAT	Fr1:Amiante détecté (Chrysotile)
Entrée	R+2	Revêtement souple	Revêtement cassant beige	Sol	48LAM0202P001	RESULTAT ANALYSE	BON ETAT	Fr3:Présence de fibres d'amiante (*)
Séjour	R+2	Colle	Colle bitumineuse noire	Sol	48LAM0202P002	RESULTAT ANALYSE	BON ETAT	Fr2:Amiante détecté (Chrysotile)
Chambre 1	R+2	Colle	Colle bitumineuse noire	Sol	48LAM0202P002	ZPSO	BON ETAT	Fr2:Amiante détecté (Chrysotile)
Chambre 2	R+2	Colle	Colle bitumineuse noire	Sol	48LAM0202P002	ZPSO	BON ETAT	Fr2:Amiante détecté (Chrysotile)
