## Rapport de mission de repérage des matériaux et produits contenant de l'amiante avant réalisation de travaux

Norme NF X 46-020 V .2017

11 square de la madeleine

| RAPPORT N° : | 49LAI0202 | Laboratoire d'Analyses : | ITGA |

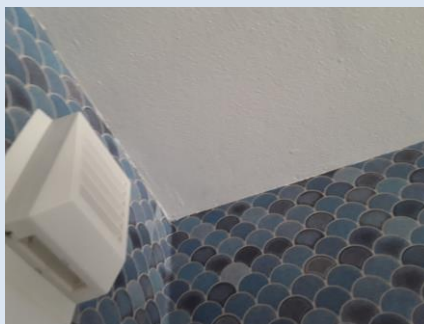
| PRELEVEMENT : 49LAI0202P007 | | | |

| PRELEVEMENT : 49LAI0202P006 | | | |
|---|---|---|---|
| Plafond | | Amiante non détecté | |

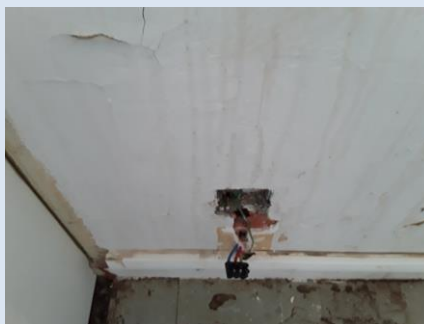
| PRELEVEMENT : 49LAI0202P007 | | | |

| PRELEVEMENT : 49LAI0202P007 | | | |
|---|---|---|---|
| Mur C | | Fr1:Amiante non détecté | |

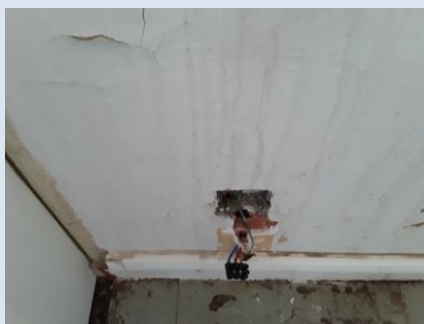
| PRELEVEMENT : 49LAI0202P008 | | | |

| PRELEVEMENT : 49LAI0202P007 | | | |
|---|---|---|---|
| Mur C | | Fr2:Amiante non détecté | |

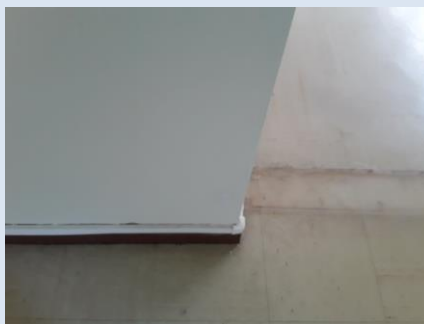
| PRELEVEMENT : 49LAI0202P009 | | | |

| PRELEVEMENT : 49LAI0202P008 | | | |
|---|---|---|---|
| Mur D | | Amiante non détecté | |
