## Rapport de mission de repérage des matériaux et produits contenant de l'amiante avant réalisation de travaux

Norme NF X 46-020 V .2017

19 SQUARE DE LA MADELEINE

Logement 2

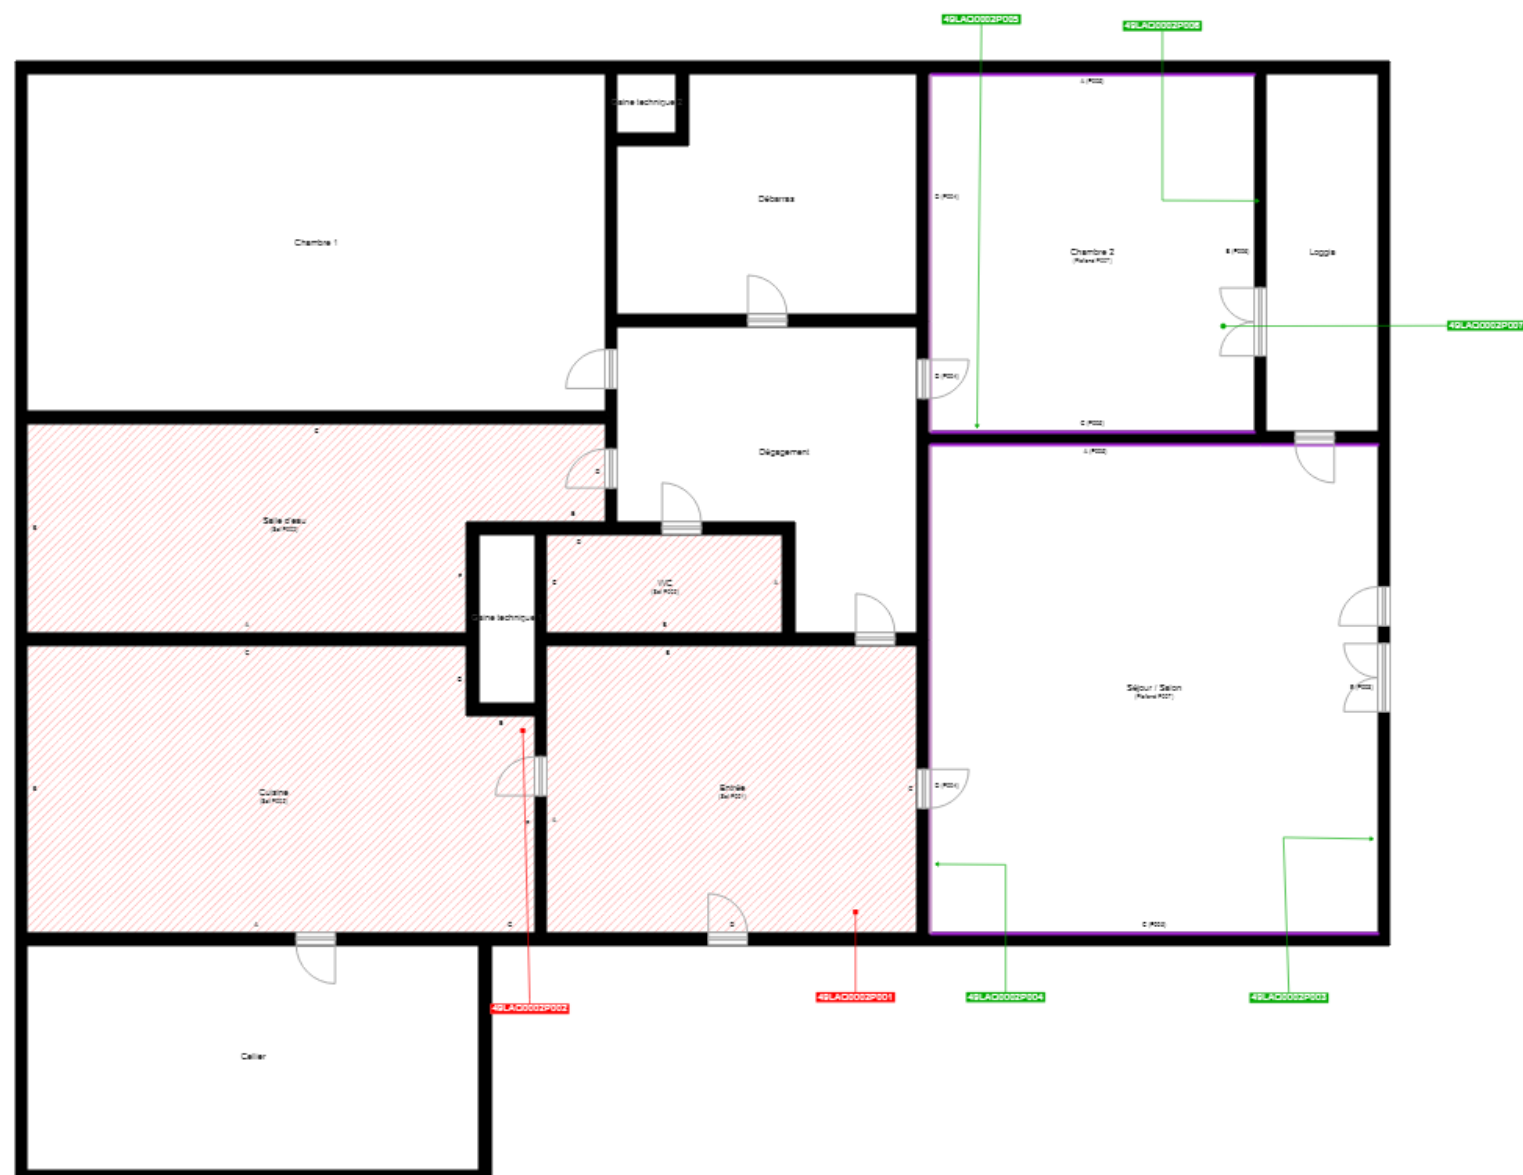
| <b>PLANCHE DE REPÉRAGE</b> | Zone : Rez de chaussée | Vue de dessus |

| PIECE | ETAGE | ELEMENTS | DESCRIPTIF<br>LABORATOIRE | REPERAGE | Echantillon | METHODE | ETAT | RESULTAT |
|---|---|---|---|---|---|---|---|---|
| Entrée | Rez de chaussée | Revêtement souple | Colle bitumineuse noire + colle polymère jaune non séparable + ragréage gris non séparable + peinture non séparable | Sol | 49LAQ0002P001 | RESULTAT ANALYSE | DEGRADATION PARTIELLE | Fr2:Amiante détecté (Chrysotile) |
| Cuisine | Rez de chaussée | Revêtement souple | Colle polymère jaune non séparable + ragréage gris non séparable + colle bitumineuse noire + matériau gris non séparable + peinture non séparable | Sol | 49LAQ0002P002 | RESULTAT ANALYSE | DEGRADATION PARTIELLE | Fr2:Amiante détecté (Chrysotile) |
| Salle d'eau | Rez de chaussée | Revêtement souple | Colle polymère jaune non séparable + ragréage gris non séparable + colle bitumineuse noire + matériau gris non séparable + peinture non séparable | Sol | 49LAQ0002P002 | ZPSO | DEGRADATION PARTIELLE | Fr2:Amiante détecté (Chrysotile) |

| PIECE | ETAGE | ELEMENTS | DESCRIPTIF<br>LABORATOIRE | REPERAGE | Echantillon | METHODE | ETAT | RESULTAT |
|---|---|---|---|---|---|---|---|---|
| WC | Rez de<br>chaussée | Revêtement<br>t souple | Colle polymère<br>jaune non<br>séparable +<br>ragréage gris<br>non séparable<br>+ colle<br>bitumineuse<br>noire +<br>matériau gris<br>non séparable<br>+ peinture non<br>séparable | Sol | 49LAQ0002P00<br>2 | ZPSO | DEGRADATION<br>PARTIELLE | Fr2:Amiant<br>e détecté<br>(Chrysotile) |
