PRE-RAPPORT DE MISSION DE REPERAGE DES MATERIAUX ET PRODUITS CONTENANT DE L'AMIANTE AVANT TRAVAUX

6 SQUARE PAUL ALGIS ESC AF
77360 VAIRES SUR MARNE

Edité à SAMOIS SUR SEINE, le 02/05/2017

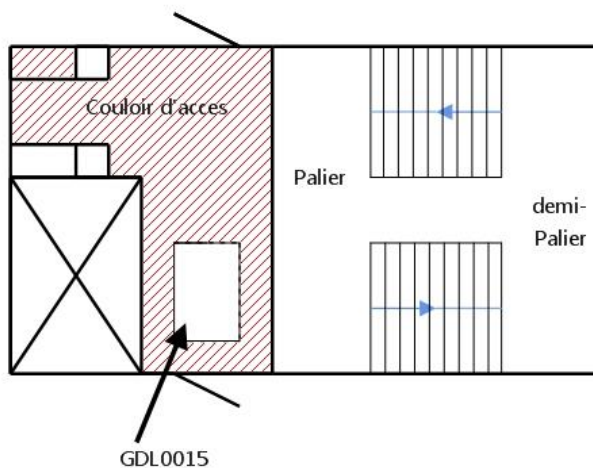
ETAGES

Planche (croquis) de repérage technique effectué par le cabinet : ALLODIAGNOSTIC, auteur : Geraud DE LAFFON
Dossier n° 862388 du
Adresse du bien : 6 SQUARE PAUL ALGIS ESC AF 77360 VAIRES SUR MARNE
