Rapport de mission de repérage des matériaux et produits contenant de l'amiante avant réalisation de travaux

15 RUE DE LA FERME

MODULE 46LAA0001
77200 TORCY

RAPPORT N° :	46LAA0001	Laboratoire d'Analyses :	ITGA
Repérage réalisé le :	14/03/2019	Adresse laboratoire :	3 RUE ARMAND HERPIN LACROIX - CS 46537 35065 RENNES CEDEX
Accompagnateur :		Numéro d'accréditation :	1-5967
Par :	Ronald FRANCHINARD	Organisme d'assurance professionnelle :	AXA France
N° certificat :		Adresse assurance :	313 Terrasses de l'Arche 92727 NANTERRE CEDEX
Date d'obtention :		N° de contrat d'assurance :	10158549604
Organisme certificateur		Date de validité :	31/12/2019

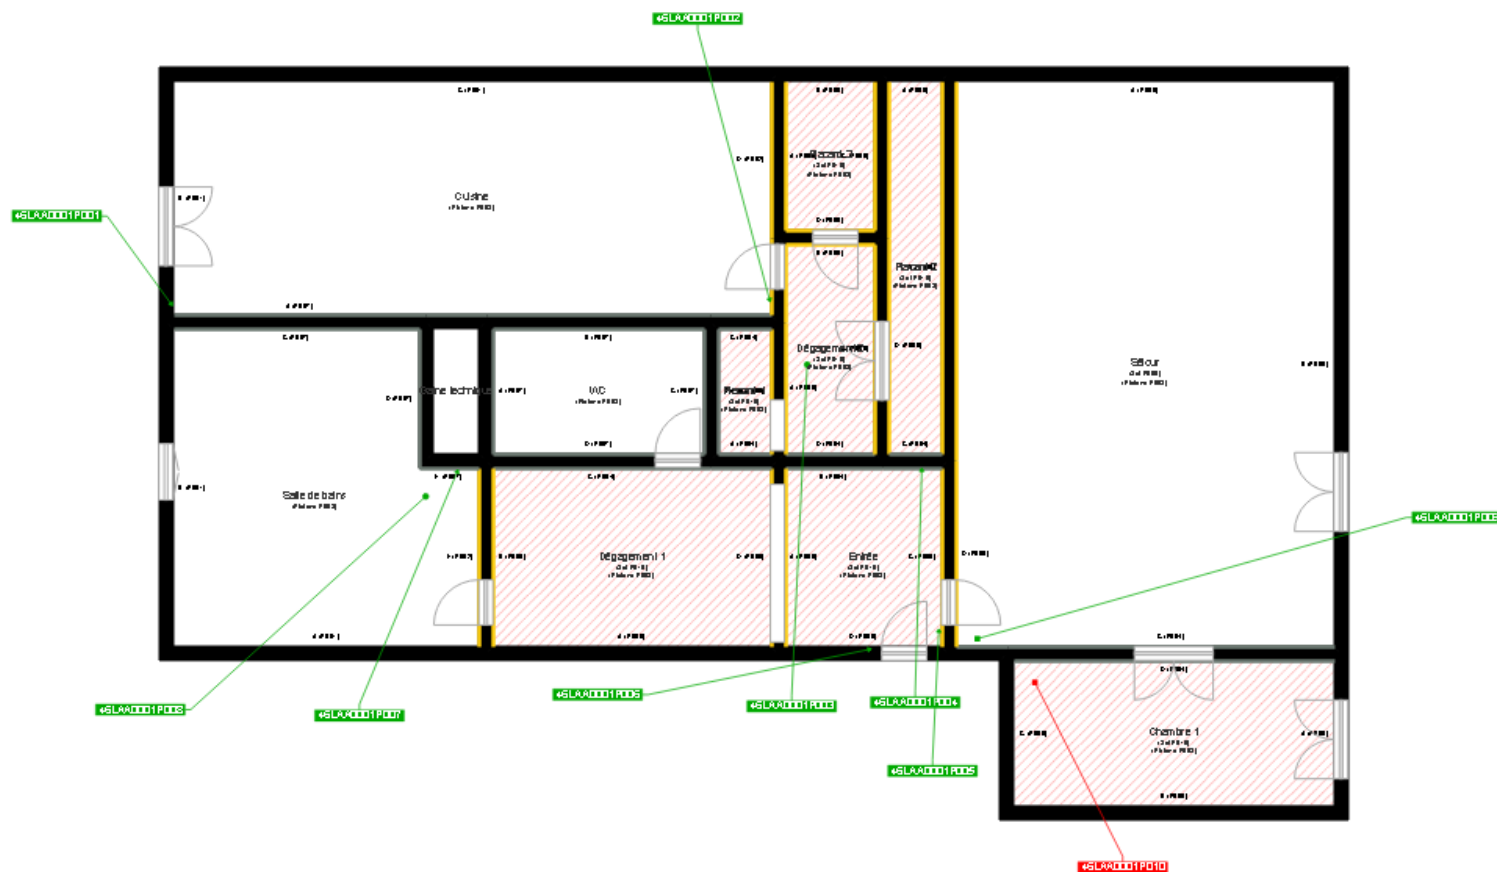
PIECE	ETAGE	ELEMENTS	DESRIPTIF LABORATOIRE	REPERAGE	Echantillon	METHODE	ETAT	RESULTAT
Chambre 1	RC	Dalle de sol	Dalle dure cassante beige	Sol	46LAA0001P010	RESULTAT ANALYSE	BON ETAT	Fr1:Amiante détecté (Chrysotile)
Chambre 1	RC	Dalle de sol	Colle bitumineuse noire + peinture non séparable	Sol	46LAA0001P010	RESULTAT ANALYSE	BON ETAT	Fr2:Amiante détecté (Chrysotile)
