## Rapport de mission de repérage des matériaux et produits contenant de l'amiante avant réalisation de travaux

8 SQUARE P. ALGIS

77360 VAIRES SUR MARNE

| RAPPORT N° : | 50LAG0604 | Laboratoire d'Analyses : | ITGA |

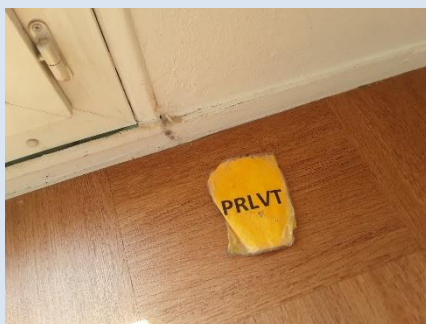
| PRELEVEMENT : 50LAG0604P002 | | | |

| PRELEVEMENT : 50LAG0604P001 | | | |
|---|---|---|---|
| Mur B | | Amiante non détecté | |
