Rapport de mission de repérage des matériaux et produits contenant de l'amiante avant réalisation de travaux

Référence : RAAT_50LAA0503

Le 31/08/2021

Adresse : 1 Square Paul Algis 77360 VAIRES-SUR-MARNE

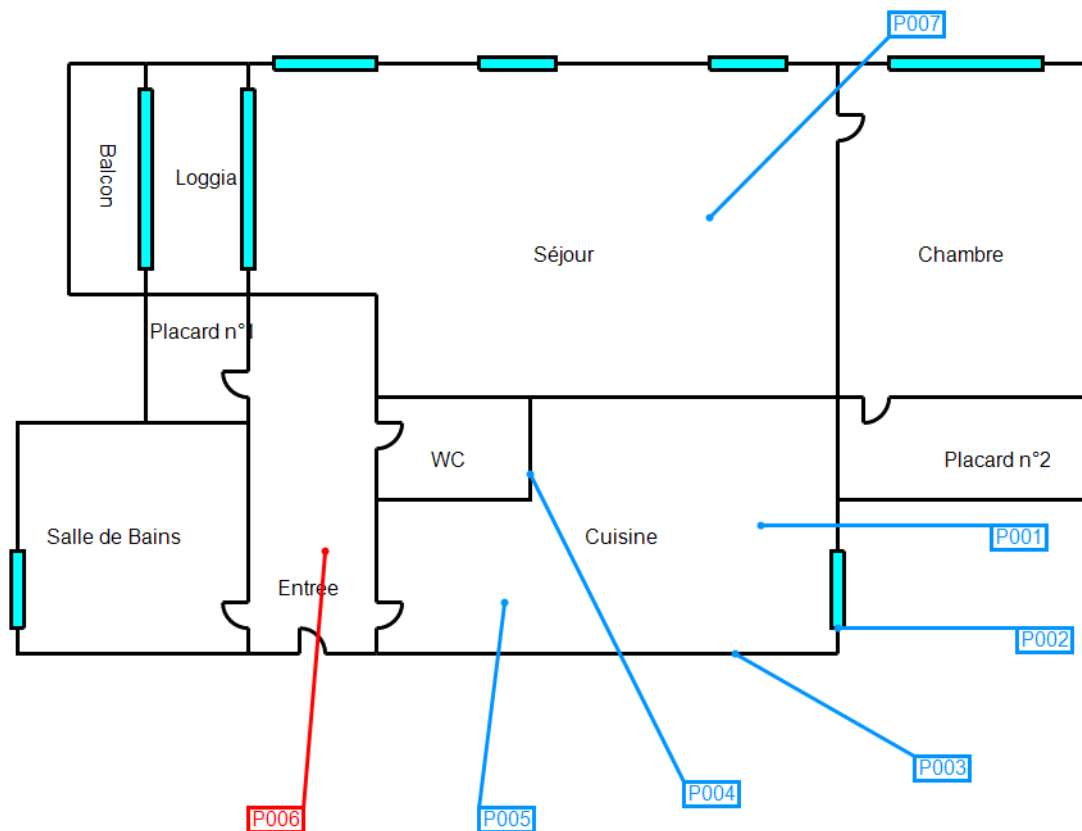
Cliant :	HABITAT 77 OPH DE SEINE ET	Titre :	Localisation prélèvement	
N° dossier :	RAAT_50LAA0503	Adresse :	Bâtiment 1 Square Paul Algis 77360 VAIRES-SUR-MARNE	
N° planche :	1/2			Version : 0
Type :	Croquis			
Date :	08/09/2021	Localisation / Bâtiment :		
Intervenant :	MARTIN Olivier	Niveau :		
Origine du plan :	Cabinet de diagnostics	Commentaire :

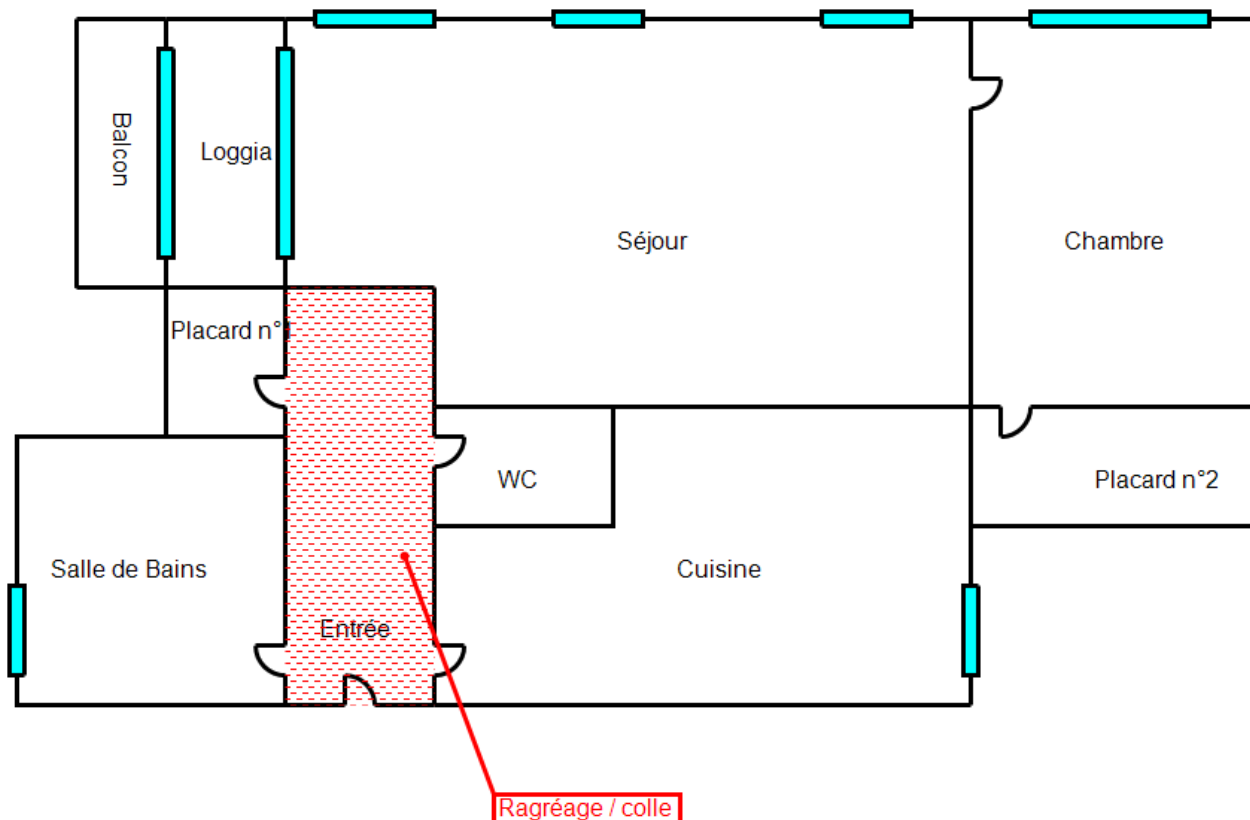
Dalles de sols

Client :	HABITAT 77 OPH DE SEINE ET	Titre :	Localisation amiante
N° dossier :	RAAT_50LAA0503	Adresse :	Bâtiment 1 Square Paul Algis 77360 VAIRES-SUR-MARNE
N° planche :	2/2		
Type :	Croquis		
Date :	08/09/2021	Localisation / Bâtiment :	
Intervenant :	MARTIN Olivier	Niveau :	
Origine du plan :	Cabinet de diagnostics	Commentaire :
