Rapport de mission de repérage des matériaux et produits contenant de l'amiante avant réalisation de travaux

Référence : RAAT_50LAC0202

Le 23/07/2021

Adresse : 3 Square Paul Algis 77360 VAIRES-SUR-MARNE

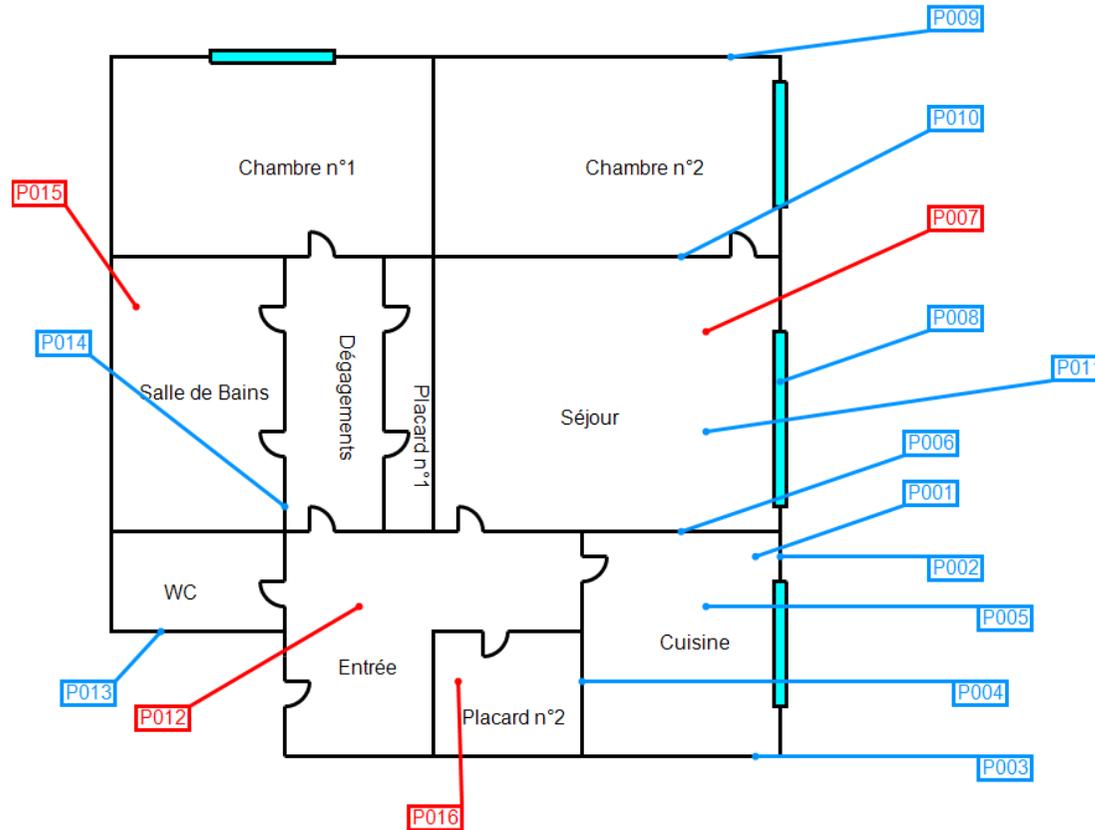
Planche de repérage

Cliant :	HABITAT 77 OPH DE SEINE ET	Titre :	Localisation prélèvement	
N° dossier :	RAAT_50LAC0202	Adresse :	Bâtiment 3 Square Paul Algis 77360 VAIRES-SUR-MARNE	
N° planche :	1/2			Version : 0
Type :	Croquis			
Date :	13/08/2021	Localisation / Bâtiment :		
Intervenant :	MARTIN Olivier	Niveau :		
Origine du plan :	Cabinet de diagnostics	Commentaire :
