## Rapport de mission de repérage des matériaux et produits contenant de l'amiante avant réalisation de travaux

**Référence : RAAT\_50LAD0002**

Adresse : 4 Square Paul Algis 77360 VAIRES-SUR-MARNE

Numéro de lot : 50LAD0002

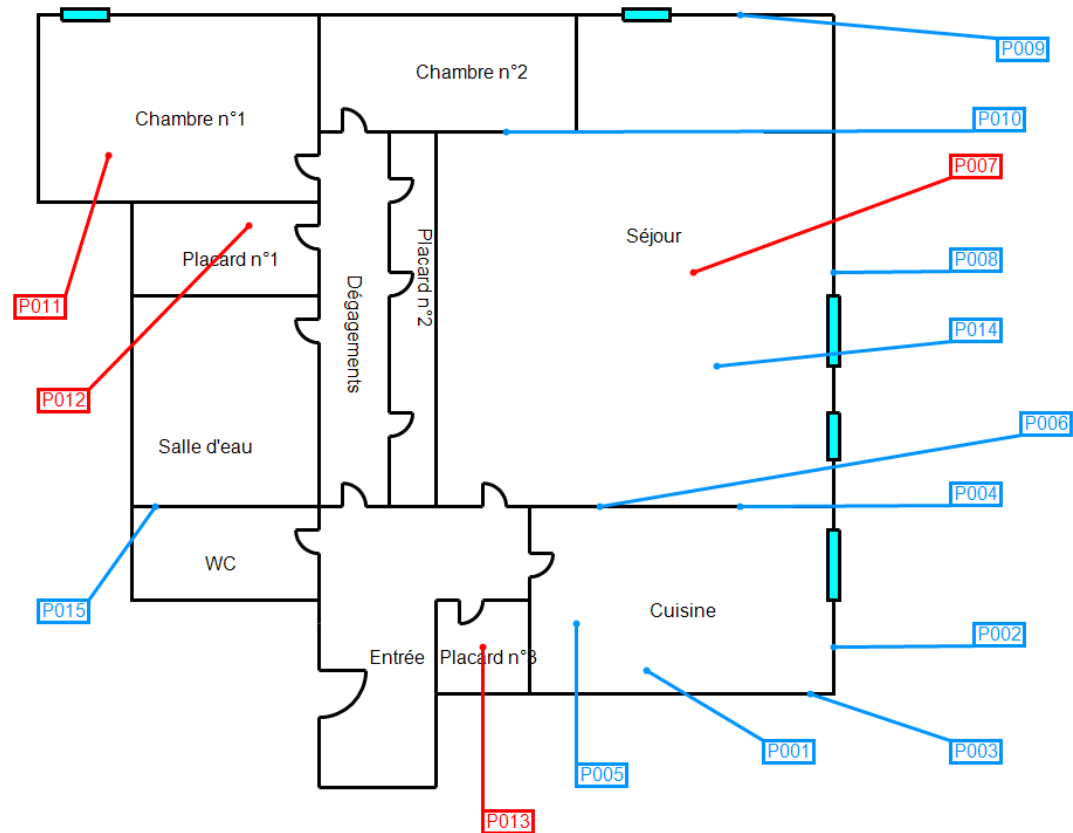
## Planche de repérage

Cliant :	HABITAT 77 OPH DE SEINE ET	Titre :	Localisation prélèvements	
N° dossier :	RAAT_50LAD0002	Adresse :	Bâtiment 4 Square PAUL ALGIS 77360 VAIRES-SUR-MARNE	
N° planche :	1/2			Version : 0
Type :	Croquis			
Date :	12/07/2021	Localisation / Bâtiment :		
Intervenant :	MARTIN Olivier	Niveau :		
Origine du plan :	Cabinet de diagnostics	Commentaire :
