## Rapport de mission de repérage des matériaux et produits contenant de l'amiante avant réalisation de travaux

**Référence : RAAT\_50LAD0601**

Adresse : 4 Square PAUL ALGIS 77360 VAIRES-SUR-MARNE

Numéro de lot : 50LAD0601

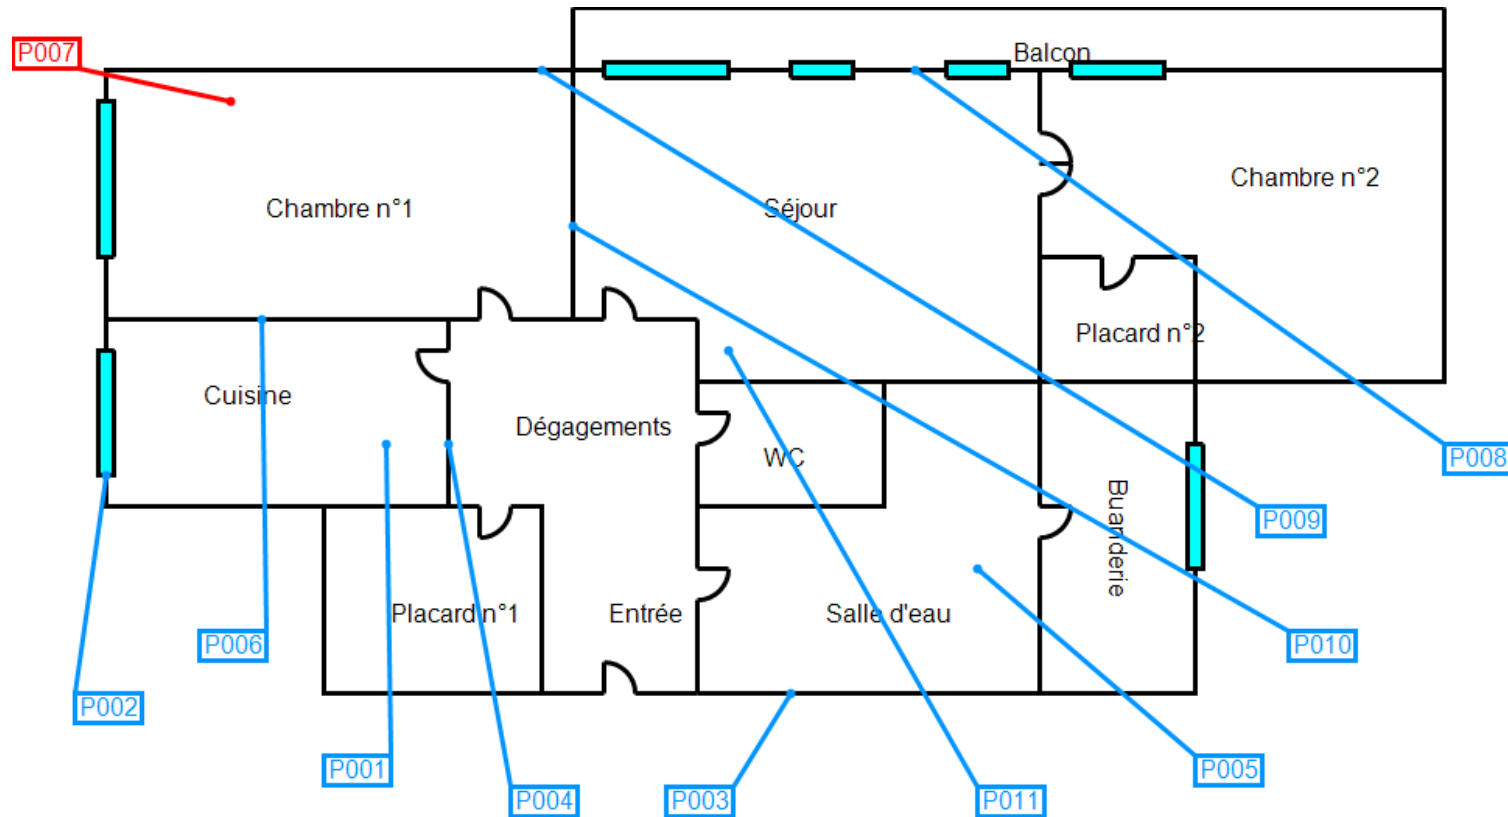
## Planche de repérage

Cliant :	HABITAT 77 OPH DE SEINE ET	Titre :	Localisation prélèvements	
N° dossier :	RAAT_50LAD0601	Adresse :	Bâtiment 4 Square PAUL ALGIS 77360 VAIRES-SUR-MARNE	
N° planche :	1/2			Version : 0
Type :	Croquis			
Date :	28/07/2021	Localisation / Bâtiment :		
Intervenant :	MARTIN Olivier	Niveau :		
Origine du plan :	Cabinet de diagnostics	Commentaire :
