Rapport de mission de repérage des matériaux et produits contenant de l'amiante dans les immeubles bâtis avant réalisation de travaux

Numéro de dossier : **RAAT_50LAG0002**
Date du repérage : **17/01/2022**

Adresse	Rue : 8 Square Paul Algis (50LAG0002) Bât., escalier, niveau, appartement n°, lot n°: Etage RDC; Porte 0002 Lot numéro 50LAG0002, Code postal, ville : . 77360 VAIRES SUR MARNE (France) Références cadastrales non communiquées
Périmètre de repérage : Voir fiche programme des travaux en annexe
Type de logement : F1
Fonction principale du bâtiment : Habitation (partie privative d'immeuble)
Date de construction : < 1997

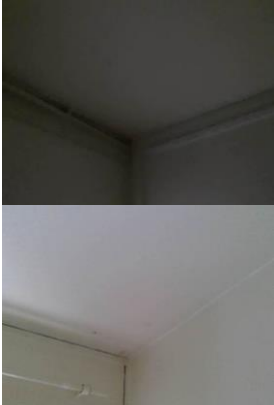
ZPSO-004	<p><u>Localisation</u> : Rez de chaussée - Entrée; Rez de chaussée - Séjour; Rez de chaussée - Dégagement; Rez de chaussée - Placard 1</p> <p><u>Echantillons</u> : Ech.005; Ech.006</p> <p><u>Description</u> : Enduit - peinture</p>	Absence d'amiante (Après analyse en laboratoire)

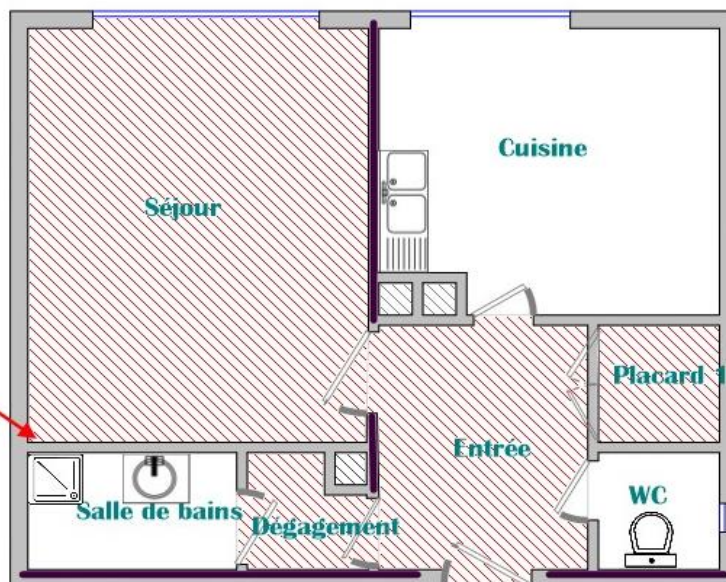
a Ech.001
Linoleum

Sol : Dalles de sol (gris)
Présence d'amiante après analyse
