## Rapport de mission de repérage des matériaux et produits contenant de l'amiante avant réalisation de travaux

Référence : RAAT\_50LAH0102

Adresse : 9 Square Paul Algis

77360 VAIRES-SUR-MARNE

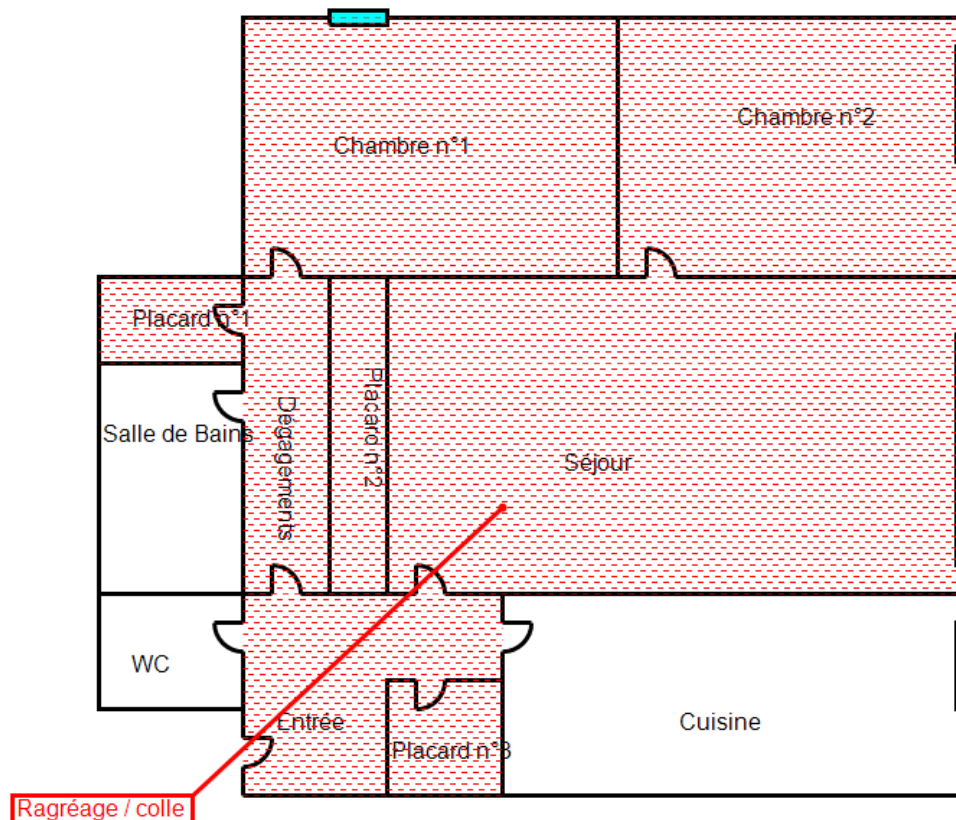
Local	Etage	Zone	Elément	Matériau / Produit	Critère(s) ayant permis de conclure	Présence d'amiante (oui/non)	état de dégradation abrégé	Estimation de la quantité
				Peinture				
		C	Mur façade	Béton / Enduit / Plâtre - Peinture	Résultat d'analyse (P002)	Non	MD	
		Plafond	Plafond	Enduit / Plâtre - Peinture	Résultat d'analyse (P005)	Non	MD	
		Sol	Plancher	Ragréage / colle - Dalles de sol	Résultat d'analyse (P001)	Non	MD	
		D	Mur	Béton / Enduit / Plâtre - Peinture	Résultat d'analyse (P003)	Non	MD	
		B	Cloisons	Colle - Faïence	Résultat d'analyse (P006)	Non	MD	
Placard n°3	1er	A, B, D	Cloisons	Enduit / Plâtre - Peinture	Résultat d'analyse (P010)	Non	MD	
		C	Mur	Béton / Enduit / Plâtre - Peinture	Résultat d'analyse (P009)	Non	MD	
		Plafond	Plafond	Enduit / Plâtre - Peinture	Résultat d'analyse (P011)	Non	MD	
		Sol	Plancher	Ragréage / colle - Dalles de sol	Résultat d'analyse (P007)	Oui	MD

N° Local	Local	Elément	Zone	Matériau / Produit	Méthode	référence du prélèvement	état de dégradation abrégé	(AVT2019) Quantification
1	Entrée	Plancher	Sol	Ragréage / colle - Dalles de sol	Résultat d'analyse (P007)	P007	MD	
3	Dégagements	Plancher	Sol	Ragréage / colle - Dalles de sol	Résultat d'analyse (P007)	P007	MD	
5	Placard n°1	Plancher	Sol	Ragréage / colle - Dalles de sol	Résultat d'analyse (P007)	P007	MD	
6	Chambre n°1	Plancher	Sol	Ragréage / colle - Dalles de sol	Résultat d'analyse (P007)	P007	MD	
8	Séjour	Plancher	Sol	Ragréage / colle - Dalles de sol	Résultat d'analyse (P007)	P007	MD	
9	Chambre n°2	Plancher	Sol	Ragréage / colle - Dalles de sol	Résultat d'analyse (P007)	P007	MD	
11	Placard n°3	Plancher	Sol	Ragréage / colle - Dalles de sol	Résultat d'analyse (P007)	P007	MD
