Rapport de mission de repérage des matériaux et produits contenant de l'amiante avant réalisation de travaux

9 SQUARE GUY MOQUET

77290 MITRY MORY

RAPPORT N° :	51LAI0102	Laboratoire d'Analyses :	ITGA
Repérage réalisé le :	24/04/2018	Adresse laboratoire :	3 RUE ARMAND HERPIN LACROIX - CS 46537 35065 RENNES CEDEX
Accompagnateur :		Numéro d'accréditation :	1-5967
Par :	Mickaël JULIEN	Organisme d'assurance professionnelle :	AXA France
N° certificat :	CPDI 4129	Adresse assurance :	313 Terrasses de l'Arche 92727 NANTERRE CEDEX
Date d'obtention :	01/01/2017	N° de contrat d'assurance :	10063271004
Organisme certificateur	I.CERT Parc Edonia - Bâtiment G - Rue de la Terre Victoria - 35760 SAINT-GREGOIRE	Date de validité :	31/12/2018

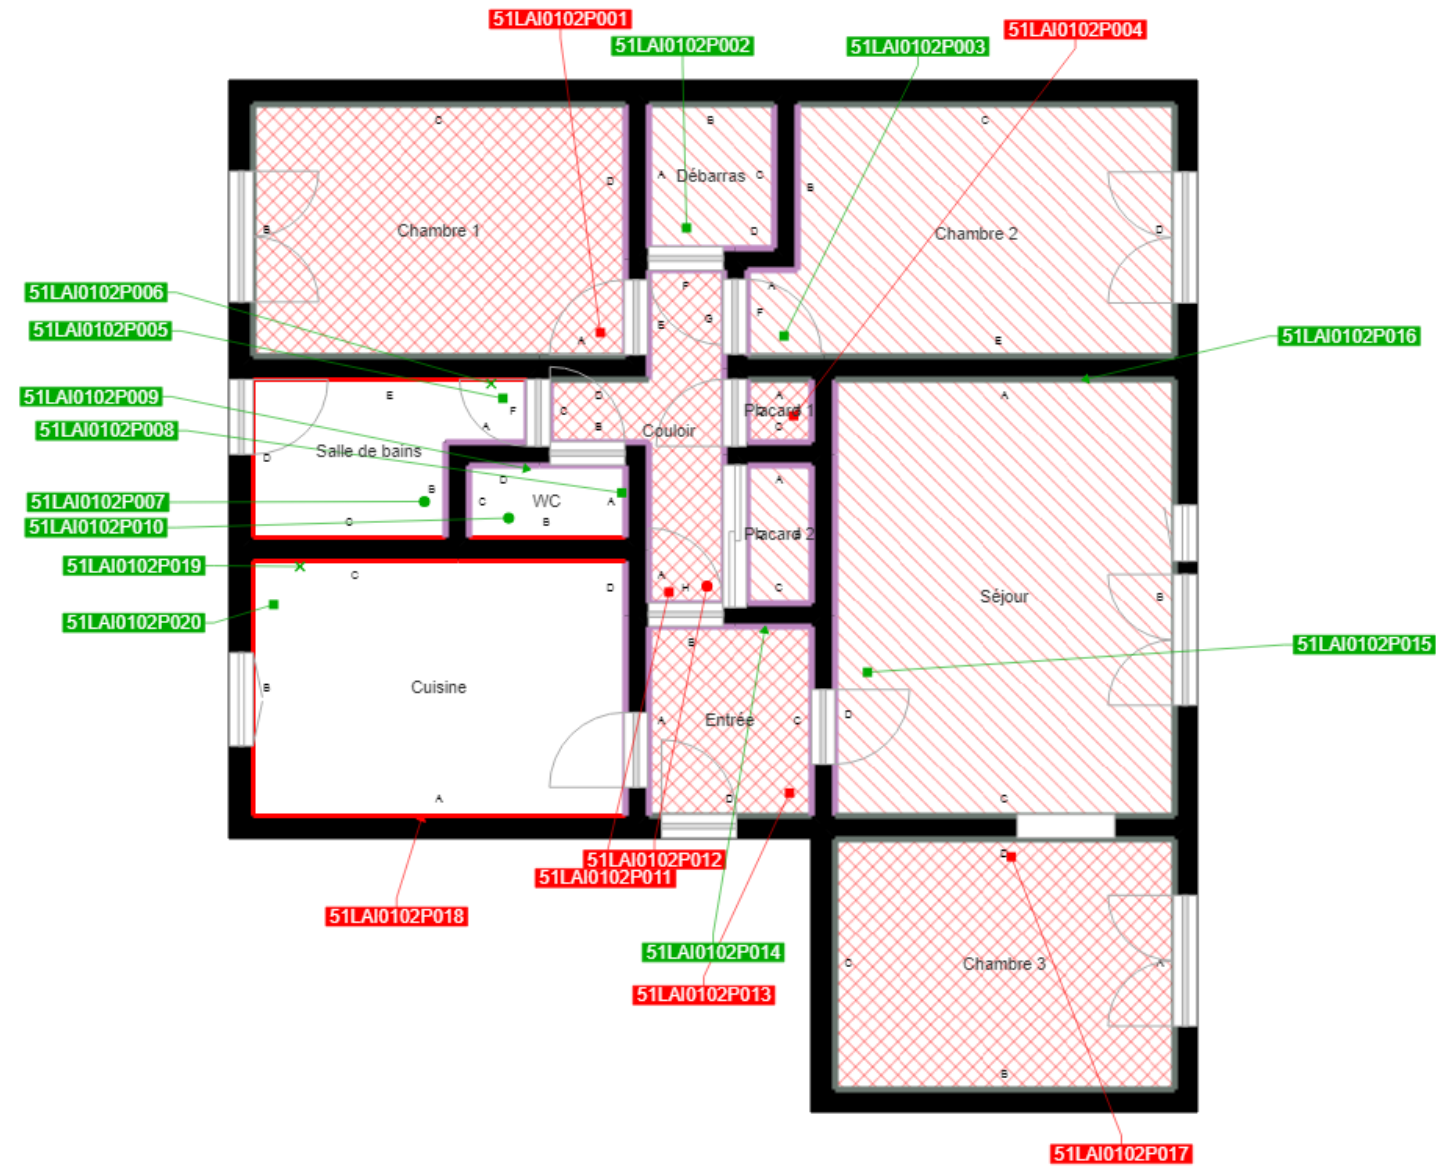
Dans le cadre de la mission décrite en tête de rapport, il a été repéré des matériaux et produits contenant de l'amiante
