## Rapport de mission de repérage des matériaux et produits contenant de l'amiante avant réalisation de travaux

17 boulevard Chateaubriand

77000 MELUN

RAPPORT N° :	BAT-17-CHATEAUB-MELUN	Laboratoire d'Analyses :	ITGA
Repérage réalisé le :	11/12/2017	Adresse laboratoire :	3 RUE ARMAND HERPIN LACROIX - CS 46537 35065 RENNES CEDEX
Accompagnateur :		Numéro d'accréditation :	1-5967
Par :	Mickaël JULIEN	Organisme d'assurance professionnelle :	ALLIANZ
N° certificat :	CPDI 4129	Adresse assurance :	Direction Opérations Entreprises 5C Esplanade Charles de Gaulle 33081 BORDEAUX CEDEX
Date d'obtention :	01/01/2017	N° de contrat d'assurance :	55832566
Organisme certificateur	I.CERT Parc Edonia - Bâtiment G - Rue de la Terre Victoria - 35760 SAINT-GREGOIRE	Date de validité :	31/12/2018

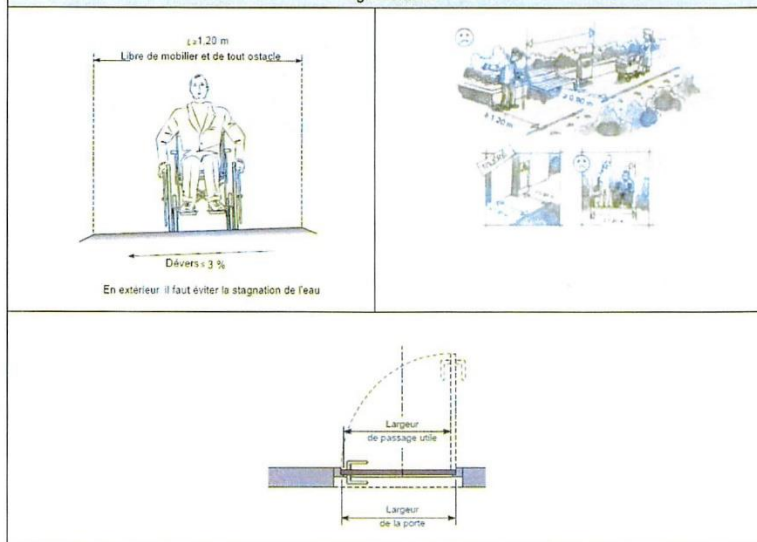
N°	Solutions	Nature de la solution	Estimation € HT
1	Elargir le cheminement intérieur. Le cheminement intérieur doit être horizontal au dévers près de 3% et avoir une largeur d'au moins 1,20 m. En cas d'un rétrécissement ponctuel sur une faible longueur, la largeur du cheminement est d'au moins 0,90 m. (Commentaire: supprimer ou redimensionner le placard) / Corps d'état: Cloisons - Peinture - Plâtrerie - Finition	Lourd	200 €HT
2	Elargir le cheminement intérieur. Le cheminement intérieur doit être horizontal au dévers près de 3% et avoir une largeur d'au moins 1,20 m. En cas d'un rétrécissement ponctuel sur une faible longueur, la largeur du cheminement est d'au moins 0,90 m. / Corps d'état: Cloisons - Peinture - Plâtrerie - Finition	Lourd	400 €HT
3	Poser un bloc-porte d'au moins 0,80 m (passage utile d'au moins 0,77 m). Prévoir également un contraste visuel pour repérer la porte, son encadrement ainsi que sa poignée. (Commentaire: 5 portes) / Corps d'état: Menuiserie intérieure	Lourd	9000 €HT

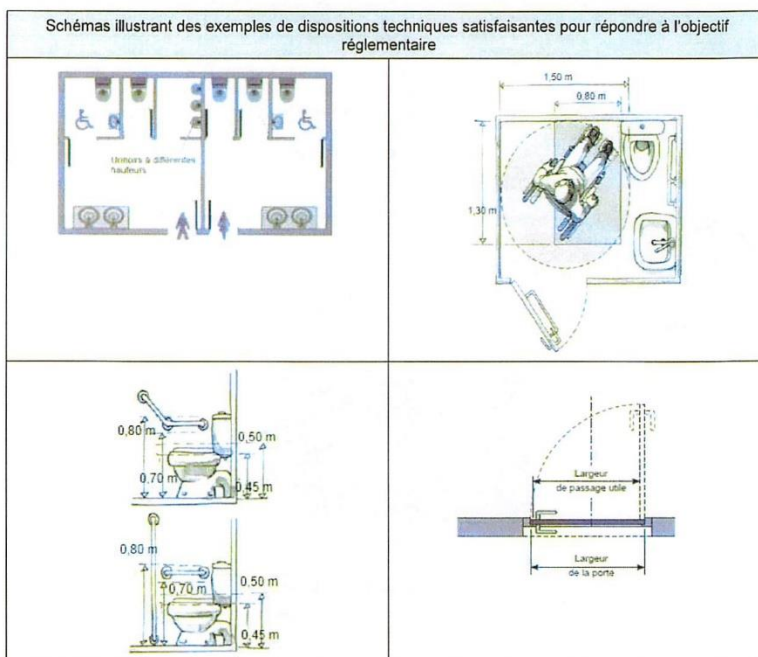
N°	Solutions	Nature de la solution	Estimation € HT
2	Poser un bloc-porte d'au moins 0,80 m (passage utile d'au moins 0,77 m). Prévoir également un contraste visuel pour repérer la porte, son encadrement ainsi que sa poignée. / Corps d'état: Menuiserie intérieure	Lourd	1800 €HT
