## Rapport de mission de repérage des matériaux et produits contenant de l'amiante avant réalisation de travaux

8 BD CHATEAUBRIAND

77000 MELUN

RAPPORT N° :	52LAD0702	Laboratoire d'Analyses :	ITGA
Repérage réalisé le :	03/01/2019	Adresse laboratoire :	3 RUE ARMAND HERPIN LACROIX - CS 46537 35065 RENNES CEDEX
Accompagnateur :		Numéro d'accréditation :	1-5967
Par :	Mickaël JULIEN	Organisme d'assurance professionnelle :	AXA France
N° certificat :	CPDI 4129	Adresse assurance :	313 Terrasses de l'Arche 92727 NANTERRE CEDEX
Date d'obtention :	01/01/2017	N° de contrat d'assurance :	10158549604
Organisme certificateur	I.CERT Parc Edonia - Bâtiment G - Rue de la Terre Victoria - 35760 SAINT-GREGOIRE	Date de validité :	31/12/2019

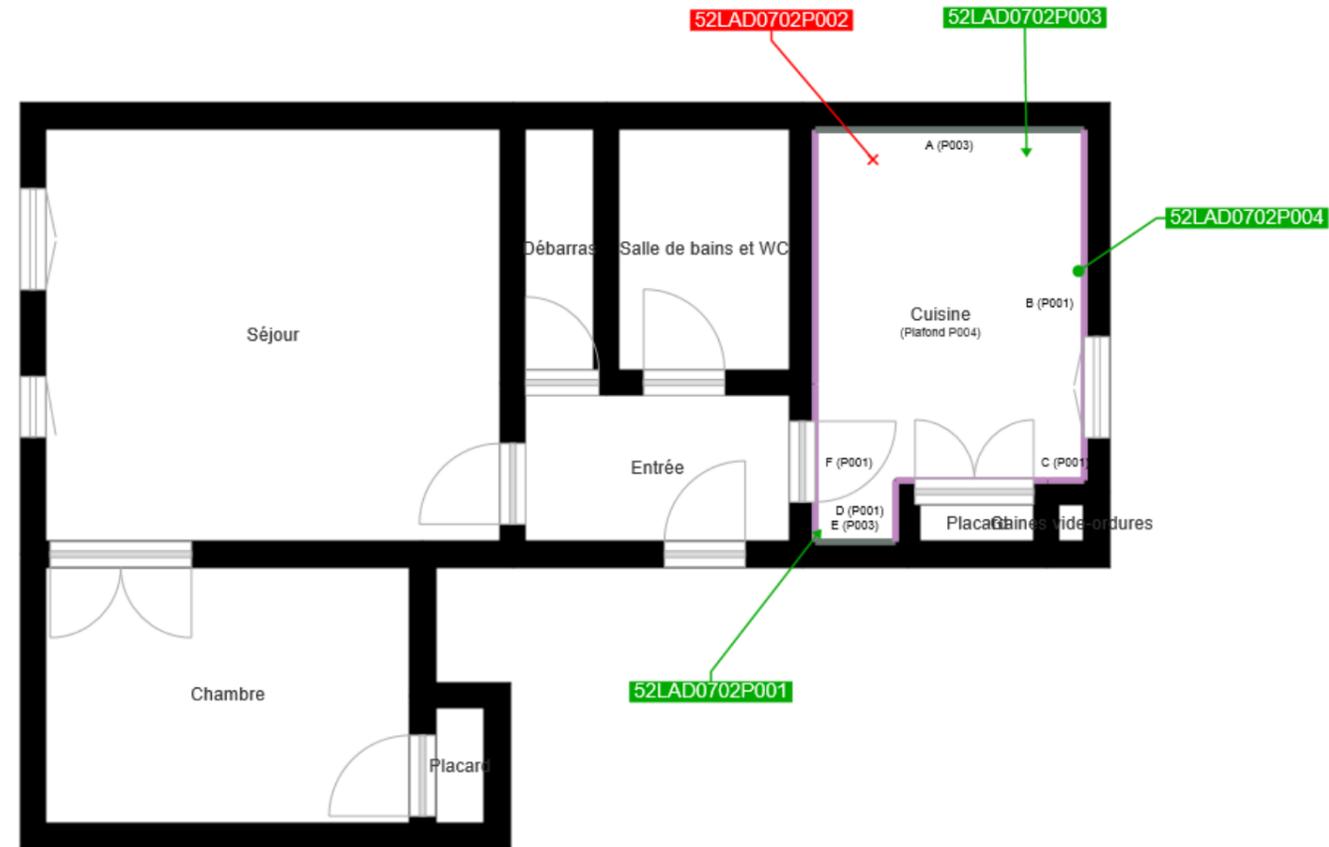
PIECE	ETAGE	ELEMENTS	DESCRIPTIF LABORATOIRE	REPERAGE	Echantillon	METHODE	ETAT	RESULTAT
Cuisine	RC	Revêtement bitumineux / Peinture	Peinture bitumineuse en vrac	Sous évier	52LAD0702P002	RESULTAT ANALYSE	BON ETAT	Amiante détecté (Chrysotile)
