# Rapport de Repérage Amiante Avant réalisation de travaux dans un immeuble bâti

Numéro de dossier : M1415225  
Date d'intervention : 29/06/2021

6 BOULEVARD CHATEAUBRIAND 77000  
MELUN  
77000 melun

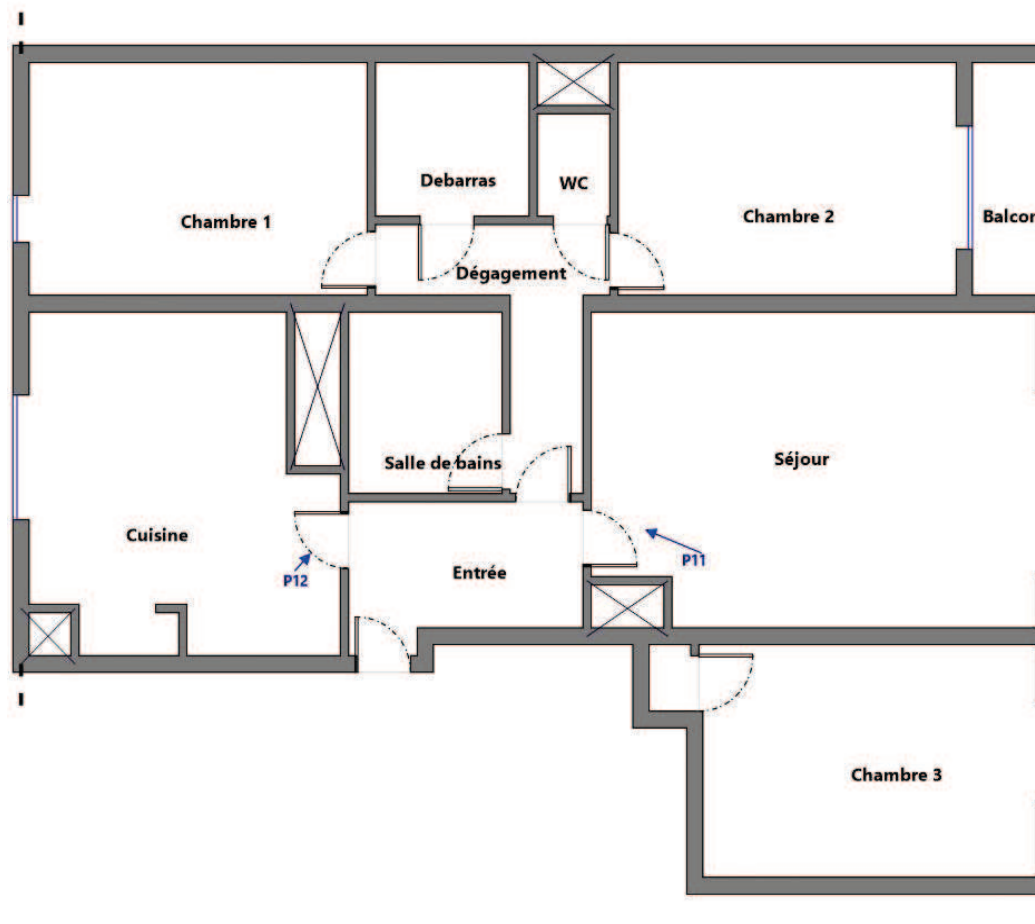
**PLAFONDS**

<b>Planche de repérage des matériaux et produits amiantés</b>
Affaire	M1415225
Opération	Telmo DA MOTA GOMES
Site	6 BOULEVARD CHATEAUBRIAND
	77000 MELUN
	77000 melun
Date de réalisation	09/07/2021
<b>Matériaux et produits contenant de l'amiante</b>	
	Surface amianté
	Linéaire / paroi amianté (type 1)
	Linéaire / paroi amianté (type 2)
	Conduit amianté
<b>Sondages destructifs / Prélèvements</b>	
	Px Prélèvement Positif
	Px Prélèvement négatif
	Sondage destructif
<b>Types de murs</b>	
	Mur Porteur
	Mur Cloison (type 1)
	Mur Cloison (type 2)
	Gaine technique
<b>Éléments ou pièces non visités</b>	
	Local non visitée
	Élément non visité

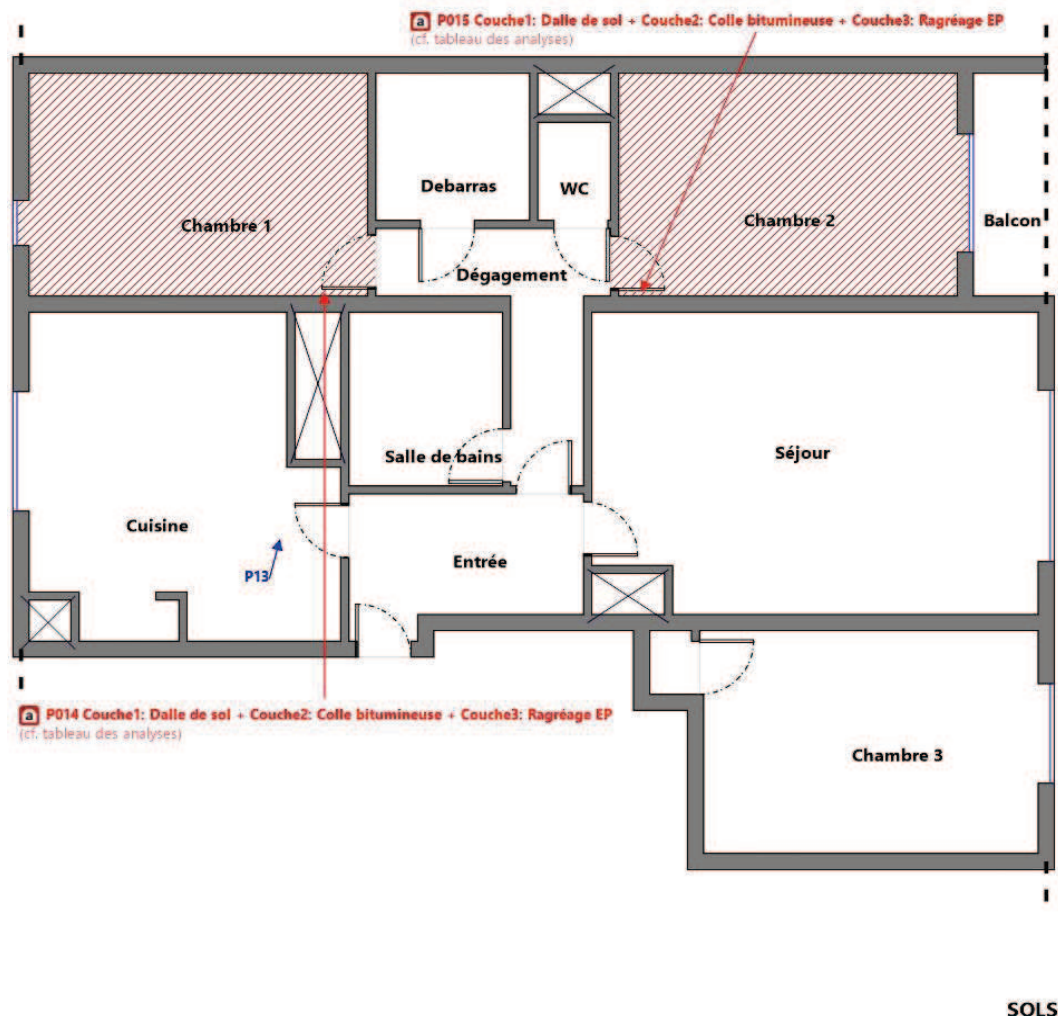
<b>Planche de repérage des matériaux et produits amiantés</b>
Affaire	M1415225
Opération	Telmo DA MOTA GOMES
Site	6 BOULEVARD CHATEAUBRIAND 77000 MELUN
	77000 melun
Date de réalisation	09/07/2021
<b>Matériaux et produits contenant de l'amiante</b>	
	Surface amianté
	Linéaire / paroi amianté (type 1)
	Linéaire / paroi amianté (type 2)
	Conduit amianté
<b>Sondages destructifs / Prélèvements</b>	
	Prélèvement Positif
	Prélèvement négatif
	Sondage destructif
<b>Types de murs</b>	
	Mur Porteur
	Mur Cloison (type 1)
	Mur Cloison (type 2)
	Gaine technique
<b>Eléments ou pièces non visités</b>	
	Local non visitée
	Elément non visité
