# Rapport de Repérage Amiante Avant réalisation de travaux dans un immeuble bâti

Numéro de dossier : M1415225  
Date d'intervention : 29/06/2021

6 BOULEVARD CHATEAUBRIAND 77000  
MELUN  
77000 melun

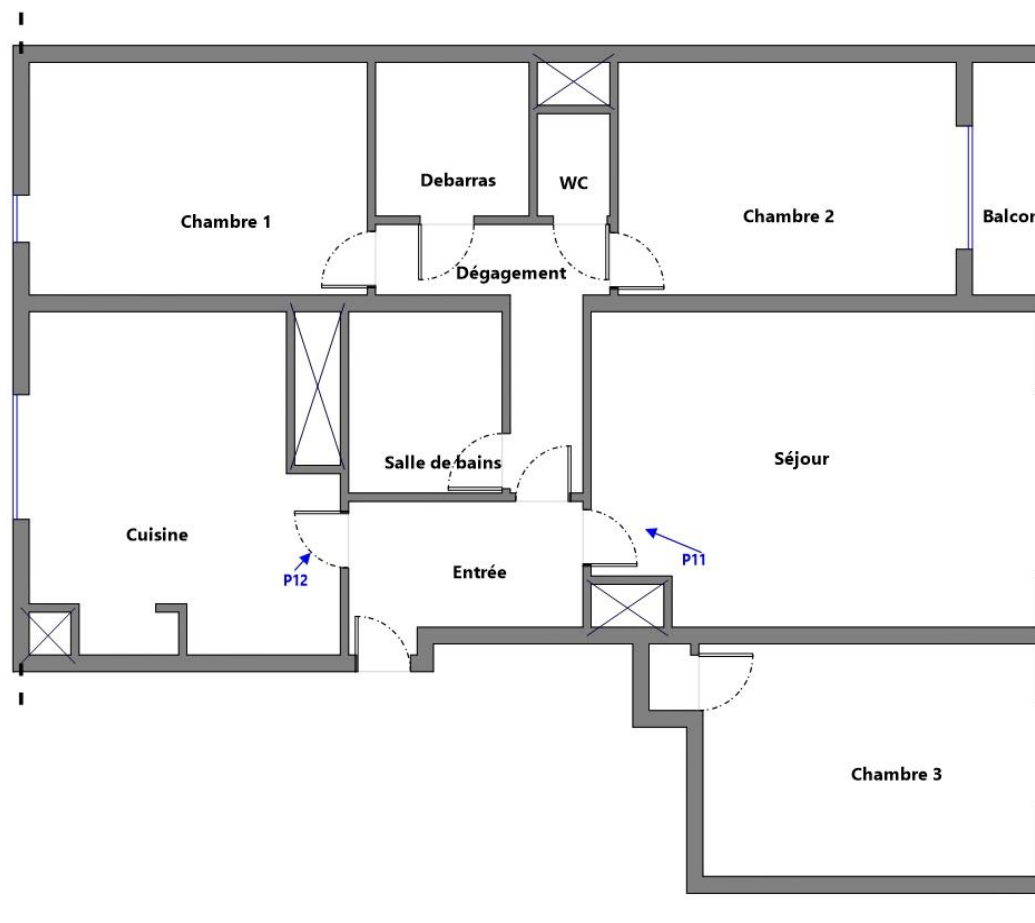
<b>Planche de repérage des matériaux et produits amiantés</b>
Affaire	M1415225
Opération	Telmo DA MOTA GOMES
Site	6 BOULEVARD CHATEAUBRIAND
	77000 MELUN
	77000 melun
Date de réalisation	09/07/2021
<b>Matériaux et produits contenant de l'amiante</b>	
	Surface amianté
	Linéaire / paroi amianté (type 1)
	Linéaire / paroi amianté (type 2)
	Conduit amianté
<b>Sondages destructifs / Prélèvements</b>	
	Px Prélèvement Positif
	Px Prélèvement négatif
	S Sondage destructif
<b>Types de murs</b>	
	Mur Porteur
	Mur Cloison (type 1)
	Mur Cloison (type 2)
	Gaine technique
<b>Éléments ou pièces non visités</b>	
	Local non visitée
	Élément non visité

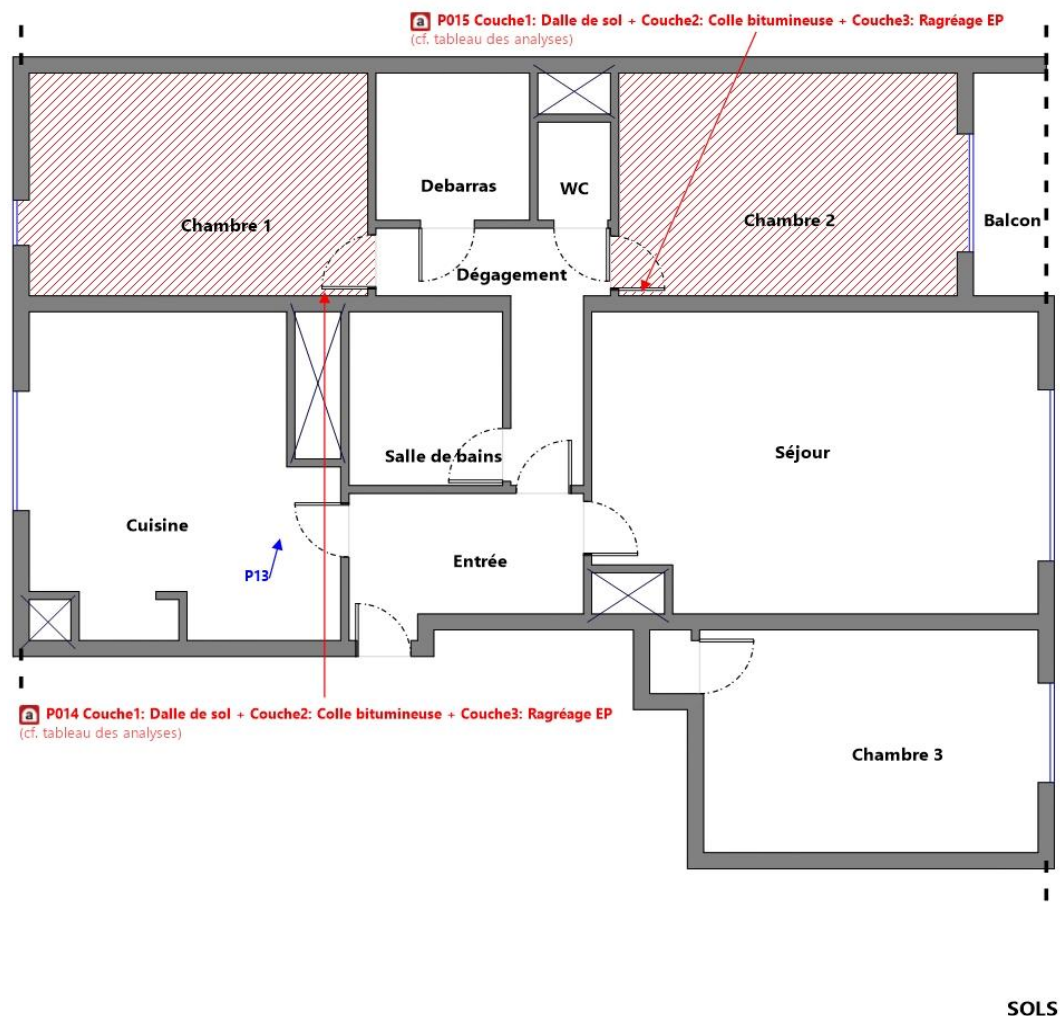
**PLAFONDS**

<b>Planche de repérage des matériaux et produits amiantés</b>
Affaire	M1415225
Opération	Telmo DA MOTA GOMES
Site	6 BOULEVARD CHATEAUBRIAND 77000 MELUN
	77000 melun
	77000 melun
Date de réalisation	09/07/2021
<b>Matériaux et produits contenant de l'amiante</b>	
	Surface amianté
	Linéaire / paroi amianté (type 1)
	Linéaire / paroi amianté (type 2)
	Conduit amianté
<b>Sondages destructifs / Prélèvements</b>	
	Px Prélèvement Positif
	Px Prélèvement négatif
	S Sondage destructif
<b>Types de murs</b>	
	Mur Porteur
	Mur Cloison (type 1)
	Mur Cloison (type 2)
	Gaine technique
<b>Eléments ou pièces non visités</b>	
	Local non visitée
	Elément non visité
