# Rapport de repérage des matériaux et produits contenant de l'amiante à intégrer au Dossier technique Amiante

DTA\_5-7-9-11 RUE ALBERT ROUSSEL  
LE CHAMP GIBLOIS

77510 REBAIS

**Date du rapport :** 29/04/2020

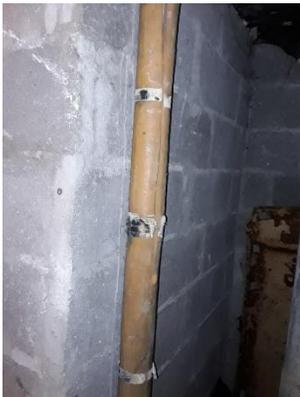
**Identification : P008**

**Pièce et étage : Local Stock 3 R-1**

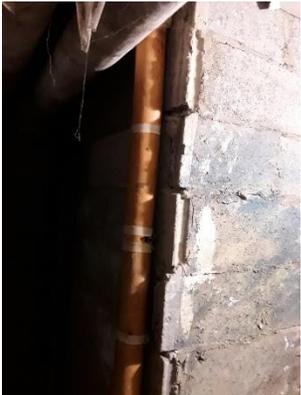
Identification : P013
Pièce et étage : Local vide ordure 4 R-1
Localisation : Canalisation
Parties d'ouvrages ou de composants : Autres (Calorifugeage)
Descriptif Laboratoire : Matériau jaune en mousse avec poussières
Résultat (justification) : Amiante non détectée (RESULTAT ANALYSE)

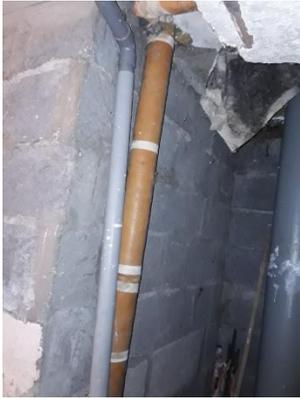
Identification : P026
Pièce et étage : Local vide ordure 1 R-1
Localisation : Canalisation
Parties d'ouvrages ou de composants : Autres (Calorifugeage)
Descriptif Laboratoire : Matériau jaune en mousse avec poussières
Résultat (justification) : Amiante non détectée (RESULTAT ANALYSE)
