Rapport de repérage des matériaux et produits contenant de l'amiante à intégrer au Dossier technique Amiante

Bien concerné LE CHAMP GIBLOIS 77510 REBAIS	Propriétaire HABITAT 77-OPH DE SEINE ET MARNE 10 AVENUE CHARLES PEGUY 77000 MELUN Donneur d'ordre HABITAT 77-OPH DE SEINE ET MARNE 10 AVENUE CHARLES PEGUY 77000 MELUN
--	---

Date du rapport : 29/04/2020 Date de visite : 17/12/2019 Fait à : VILLEPINTE Référence du dossier : OPH77_DTA Référence du rapport : DTA_1-3 RUE ALBERT ROUSSEL 29/04/2020 - 13:21 Nombre de prélèvements : 19	Auteur du rapport : Mickaël JULIEN Fonction : Opérateur de repérage Certificat de compétence : n° CPDI4129 Délivré par : I.CERT Contrat d'assurance : AXA France 313 Terrasses de l'Arche 92727 NANTERRE CEDEX	A handwritten signature in black ink, appearing to be 'MJ', written over a light blue background.
--	--	---

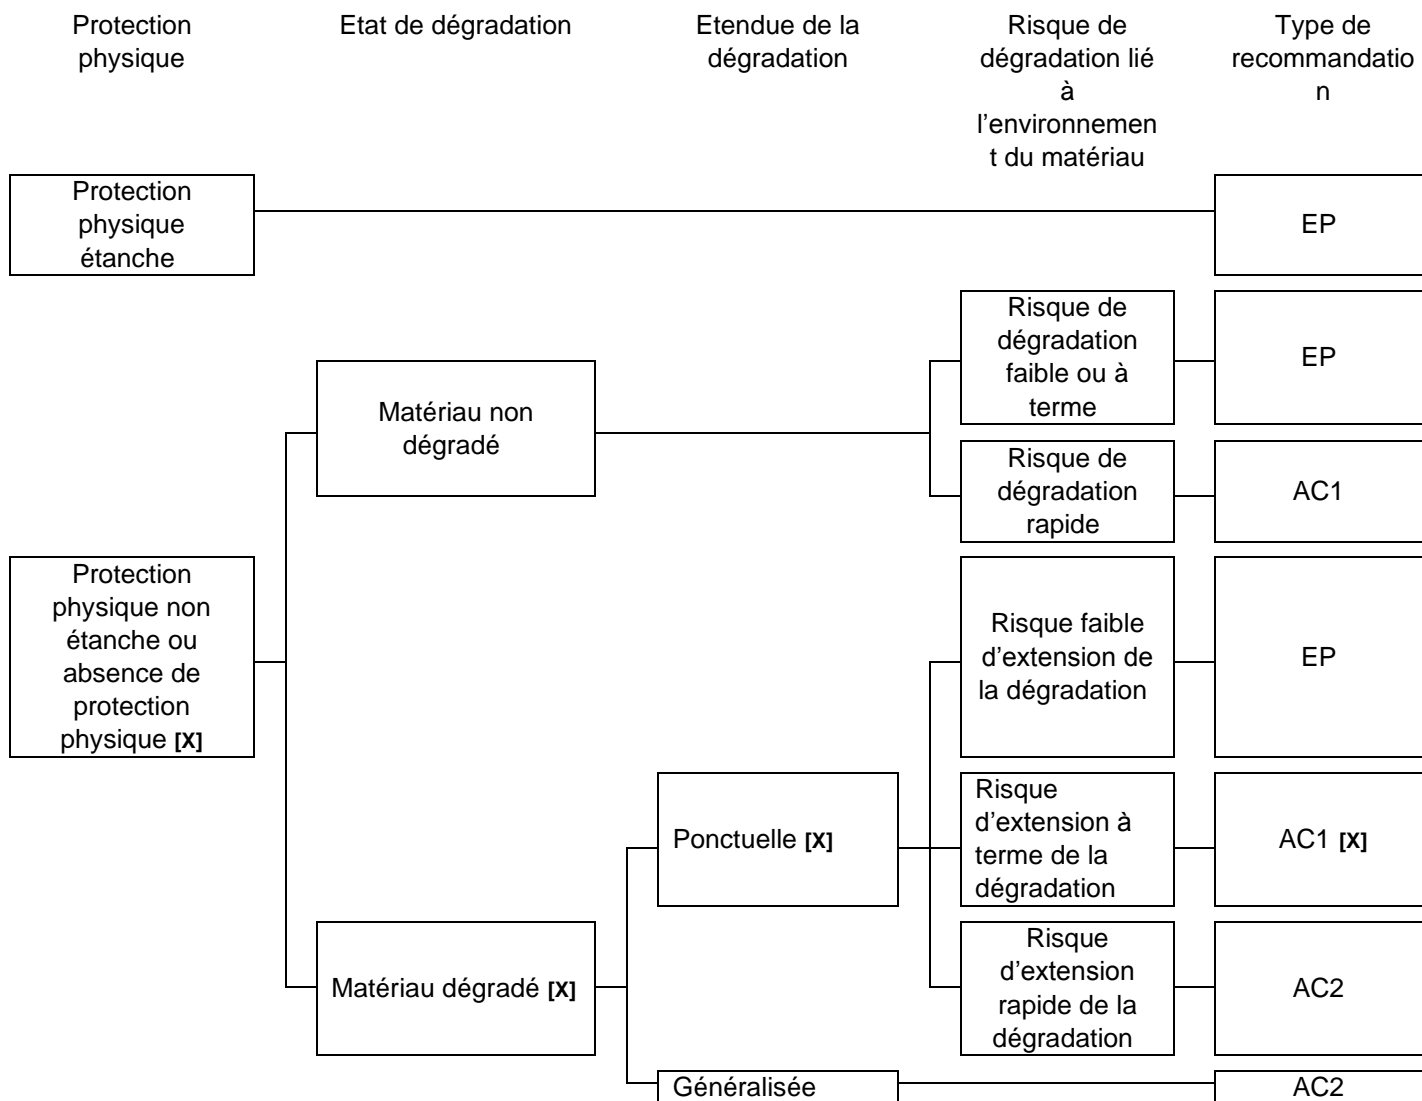
N de dossier	DTA_1-3 RUE ALBERT ROUSSEL
Date du contrôle	17/12/2019
Bâtiment	Bâtiment collectif
Pièce ou zone homogène	Palier 2
Élément	Dalle de sol
Repérage	P008
Résultat	AC1

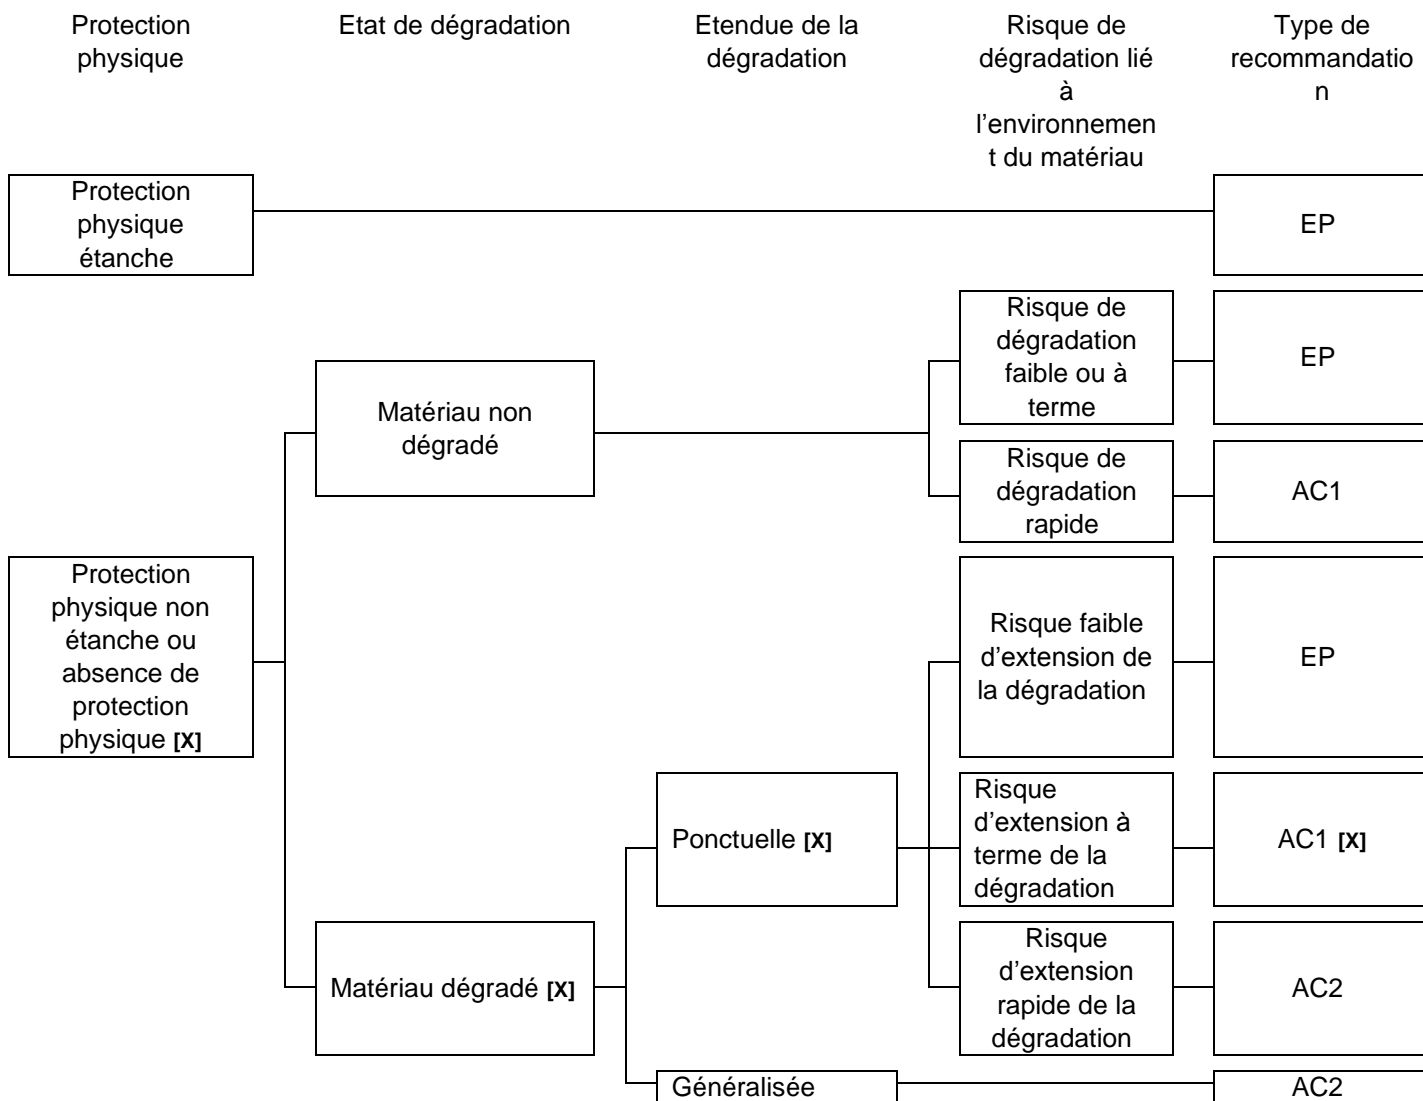
N de dossier	DTA_1-3 RUE ALBERT ROUSSEL
Date du contrôle	17/12/2019
Bâtiment	Bâtiment collectif
Pièce ou zone homogène	Palier 4
Élément	Dalle de sol
Repérage	P016
Résultat	AC1

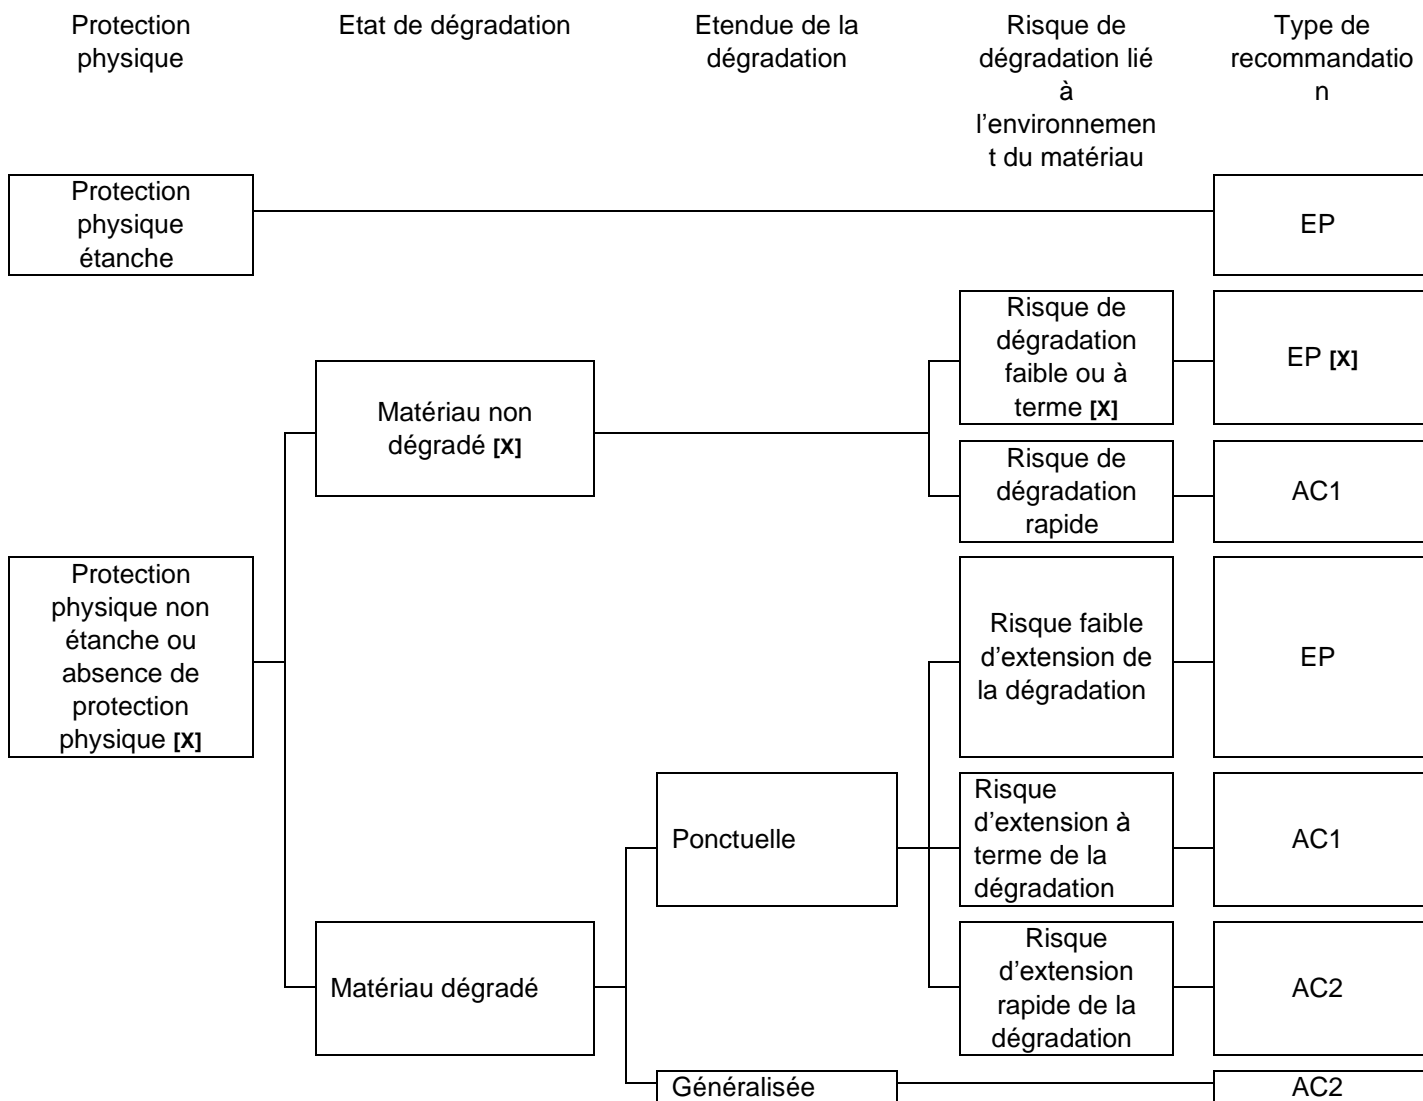
N de dossier	DTA_1-3 RUE ALBERT ROUSSEL
Date du contrôle	17/12/2019
Bâtiment	Bâtiment collectif
Pièce ou zone homogène	Local technique 3
Élément	Conduit Amiante ciment
Repérage	P017
Résultat	EP

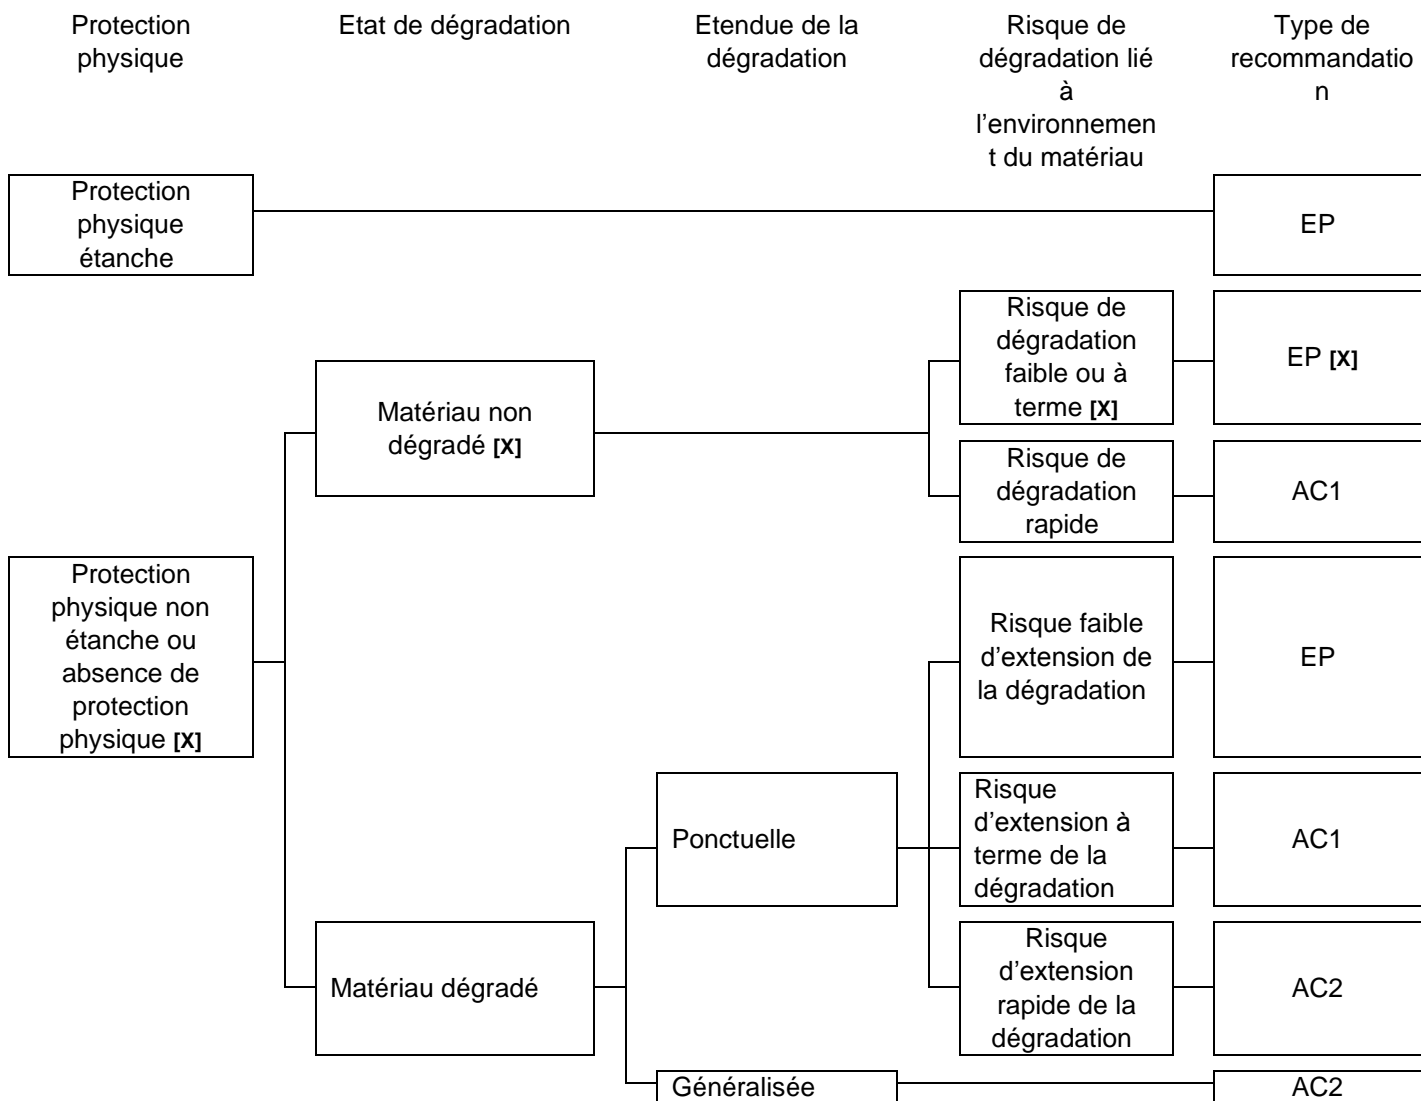
N de dossier	DTA_1-3 RUE ALBERT ROUSSEL
Date du contrôle	17/12/2019
Bâtiment	Bâtiment collectif
Pièce ou zone homogène	Local technique
Élément	Conduit Amiante ciment
Repérage	P018
Résultat	EP
