## Rapport de mission de repérage des matériaux et produits contenant de l'amiante avant réalisation de travaux

8 RUE DU CHAMP GIBLOIS LGT 3

77510 REBAIS

RAPPORT N° :	54LAO0003	Laboratoire d'Analyses :	ITGA
Repérage réalisé le :	13/11/2017	Adresse laboratoire :	3 RUE ARMAND HERPIN LACROIX - CS 46537 35065 RENNES CEDEX
Accompagnateur :		Numéro d'accréditation :	1-5967
Par :	Mickaël JULIEN	Organisme d'assurance professionnelle :	ALLIANZ
N° certificat :	CPDI 4129	Adresse assurance :	Direction Opérations Entreprises 5C Esplanade Charles de Gaulle 33081 BORDEAUX CEDEX
Date d'obtention :	01/01/2017	N° de contrat d'assurance :	55897385
Organisme certificateur	I.CERT Parc Edonia - Bâtiment G - Rue de la Terre Victoria - 35760 SAINT-GREGOIRE	Date de validité :	31/12/2017

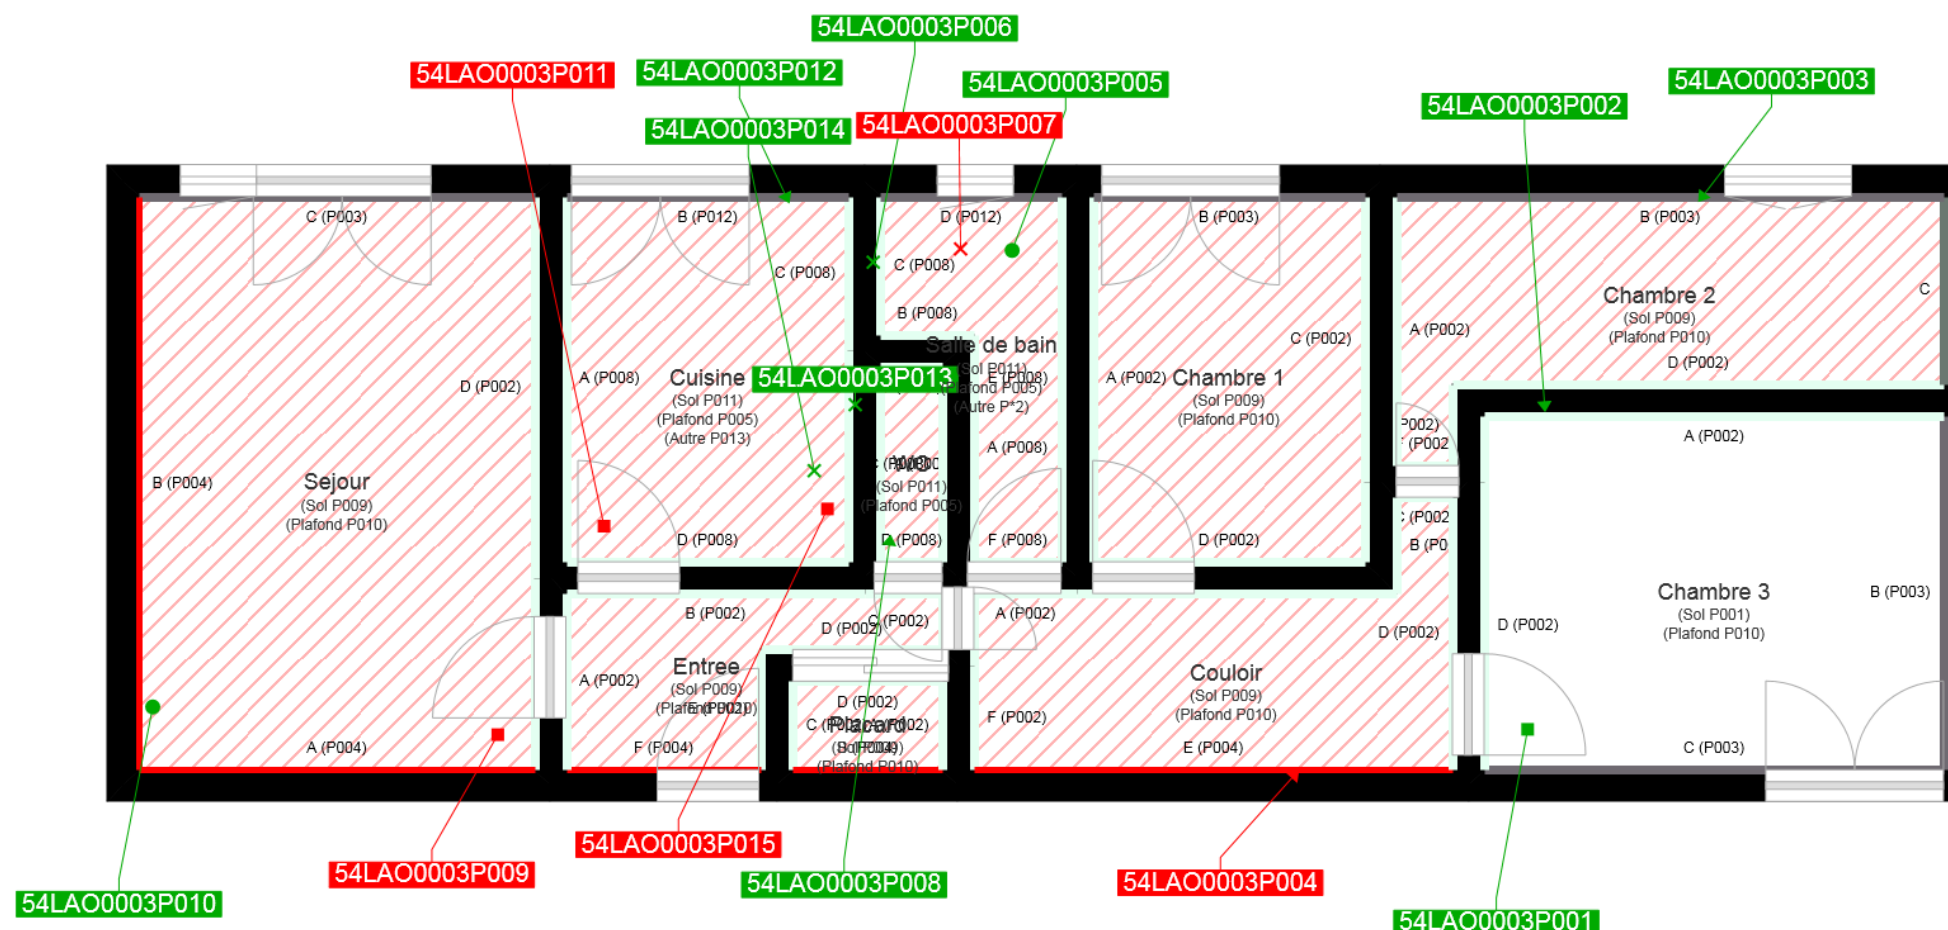
PIECE	ETAGE	ELEMENTS	DESCRIPTIF LABORATOIRE	Echantillon	REPERAGE	ETAT	RESULTAT
Salle de bains		Revêtement bitumineux	Matériau bitumineux noir avec couche fibreuse	54LAO0003P007	Sous baignoire	BON ETAT	Amiante détecté (Chrysotile)
Séjour		Revêtement souple	Colle bitumineuse noire	54LAO0003P009	Sol	BON ETAT	Fr1:Amiante détecté (Chrysotile)
Cuisine		Revêtement souple	Colle polymère jaune non séparable + dalle dure cassante beige + colle bitumineuse noire en faible quantité non séparable	54LAO0003P015	Sols sous évier	DEGRADATION PARTIELLE	Fr1:Amiante détecté (Chrysotile)
Cuisine		Revêtement souple	Colle bitumineuse noire	54LAO0003P011	Sol	BON ETAT	Fr2:Amiante détecté (Chrysotile)
