Rapport de mission de repérage des matériaux et produits contenant de l'amiante avant réalisation de travaux

4 RUE DU CHAMP GIBLOIS

77510 REBAIS

RAPPORT N° :	54LAN0101	Laboratoire d'Analyses :	ITGA
Repérage réalisé le :	26/11/2018	Adresse laboratoire :	3 RUE ARMAND HERPIN LACROIX - CS 46537 35065 RENNES CEDEX
Accompagnateur :		Numéro d'accréditation :	1-5967
Par :	Mickaël JULIEN	Organisme d'assurance professionnelle :	AXA France
N° certificat :	CPDI 4129	Adresse assurance :	313 Terrasses de l'Arche 92727 NANTERRE CEDEX
Date d'obtention :	01/01/2017	N° de contrat d'assurance :	10063271004
Organisme certificateur	I.CERT Parc Edonia - Bâtiment G - Rue de la Terre Victoria - 35760 SAINT-GREGOIRE	Date de validité :	31/12/2018

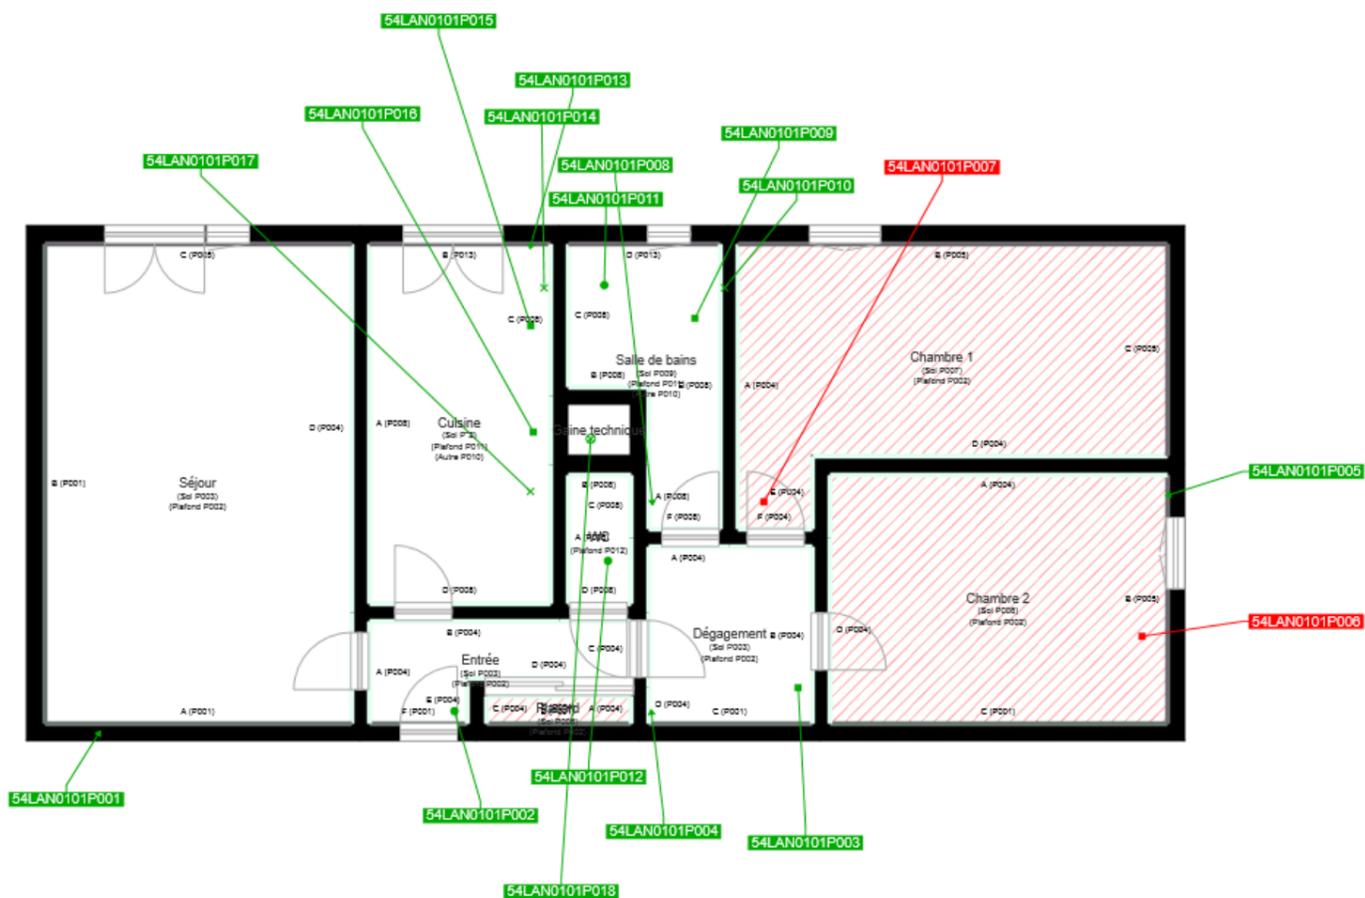
PIECE	ETAGE	ELEMENTS	DESCRIPTIF LABORATOIRE	REPERAGE	Echantillon	METHODE	ETAT	RESULTAT
Chambre 2	RC	Dalle de sol	Dalle dure cassante beige	Sol	54LAN0101P006	RESULTAT ANALYSE	DEGRADATION PARTIELLE	Fr1:Amiante détecté (Chrysotile)
Chambre 1	RC	Dalle de sol	Peintures multiples non séparable + dalle dure cassante beige	Sol	54LAN0101P007	RESULTAT ANALYSE	DEGRADATION PARTIELLE	Fr1:Amiante détecté (Chrysotile)
Placard	RC	Dalle de sol	Dalle dure cassante beige	Sol	54LAN0101P006	ZPSO	DEGRADATION PARTIELLE	Fr1:Amiante détecté (Chrysotile)
Chambre 2	RC	Dalle de sol	Dalle dure cassante beige	Sol	54LAN0101P006	ZPSO	DEGRADATION PARTIELLE	Fr1:Amiante détecté (Chrysotile)
Chambre 1	RC	Dalle de sol	Peintures multiples non séparable + dalle dure cassante beige	Sol	54LAN0101P007	ZPSO	DEGRADATION PARTIELLE	Fr1:Amiante détecté (Chrysotile)
