Rapport de mission de repérage des matériaux et produits contenant de l'amiante avant réalisation de travaux

Référence : RAAT_58LA50202

Le 01/06/2021

Adresse : 25 SQUARE DE LA CITE 77540 ROZAY-EN-BRIE

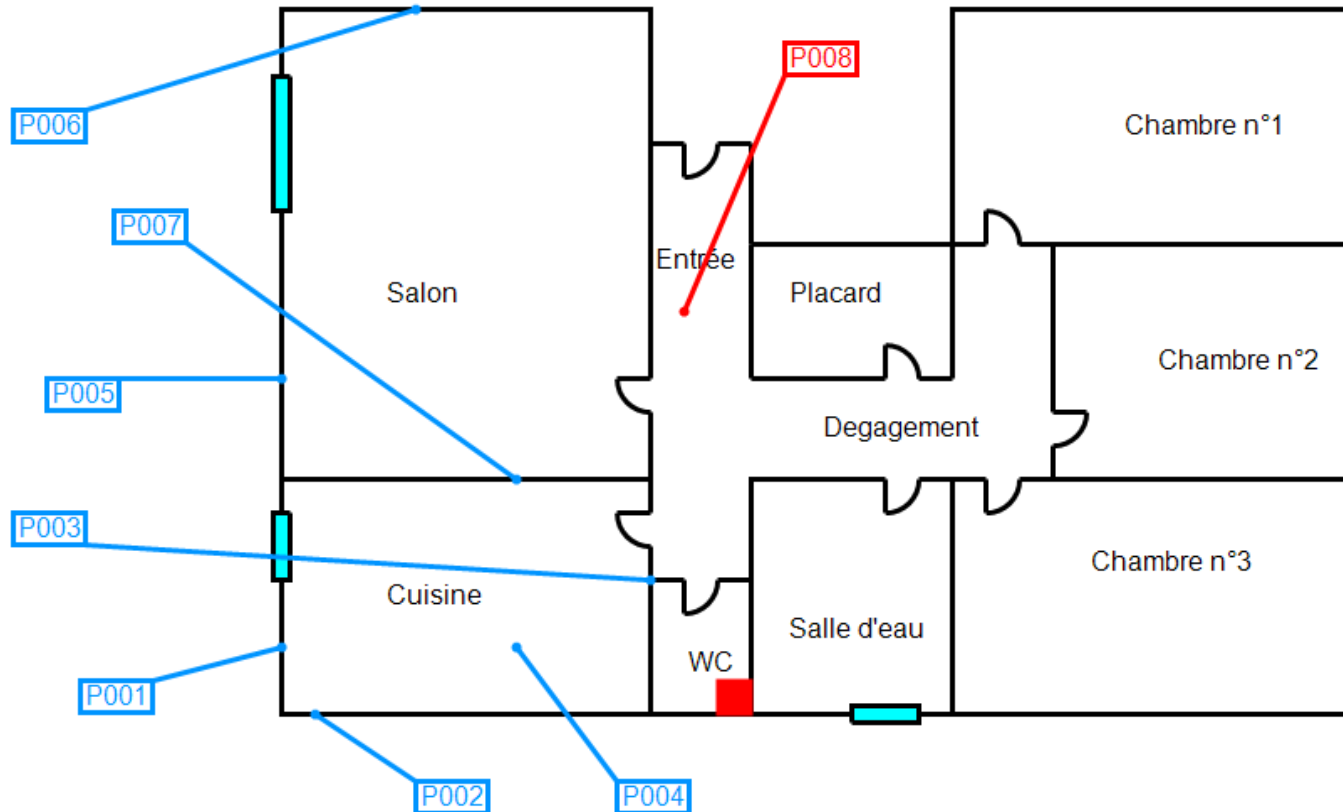
Planche de repérage

Client :	HABITAT 77 OPH DE SEINE DE	Titre :	Localisation prélevement	
N° dossier :	RAAT_58LA50202	Adresse :	Bâtiment 25 SQUARE DE LA CITE 77540 ROZAY-EN-BRIE	
N° planche :	1/2			Version : 0
Type :	Croquis			
Date :	16/06/2021	Localisation / Bâtiment :		
Intervenant :	MARTIN Olivier	Niveau :		
Origine du plan :	Cabinet de diagnostics	Commentaire :
