**Rapport de mission de repérage des matériaux et produits contenant de l'amiante avant réalisation de travaux**

R. 4412-97 modifié par le décret 2012-639 du 4 mai 2012  
Norme NF X 46-020

**35 SQUARE DE LA CITE - APPT 102  
77540 ROZAY EN BRIE**

RAPPORT N° :	OPH77 58LBF0102	Date d'émission du rapport :	10/08/2017
Le repérage a été réalisé le :	02/08/2017	Accompagnateur :	
Par :	Gauthier LOVERGNE	Laboratoire d'Analyses :	ITGA
N° certificat de qualification :	CPDI 4154	Adresse laboratoire :	3 RUE ARMAND HERPIN LACROIX - CS 46537 35065 RENNES CEDEX
Date d'obtention :	09/11/2016	Numéro d'accréditation :	1-5967
Le présent rapport est établi par une personne dont les compétences sont certifiées par :	I.CERT PARC EDONIA - BAT G - RUE DE LA TERRE VICTORIA - 35760 SAINT GREGOIRE	Organisme d'assurance professionnelle :	ALLIANZ
		Adresse assurance :	Direction Opérations Entreprises 5C Esplanade Charles de Gaulle 33081 BORDEAUX CEDEX
		N° de contrat d'assurance :	55897385
		Date de validité :	31/12/2017

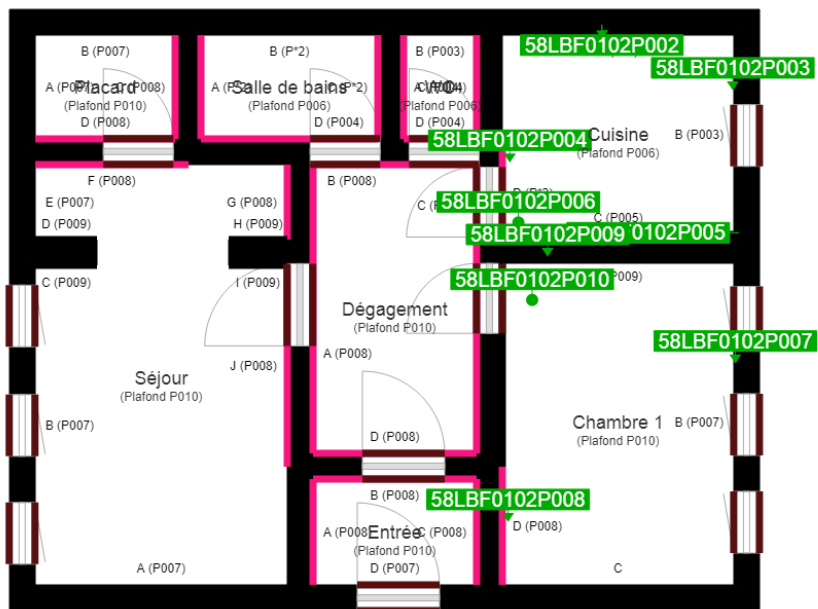
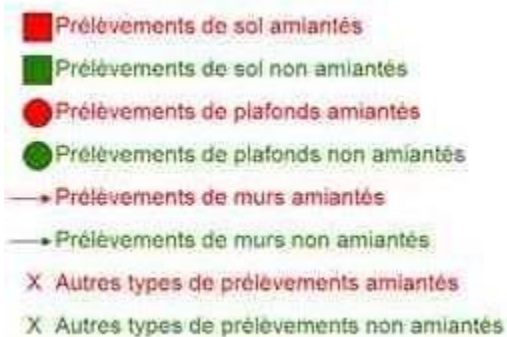
ANNEXE 2 – CROQUIS DE LOCALISATION DE PRELEVEMENTS

PRELEVEMENT : 58LBF0102P010		
<b>NOM DU CLIENT</b> OPH77	<b>NUMERO DU DOSSIER</b> 58LBF0102 02/08/2017	<b>PIECE OU LOCAL</b> Chambre 1
<b>MATERIAU</b> Enduit plâtreux blanc en vrac + peinture non séparable	<b>DATE DE PRELEVEMENT</b> 02/08/2017	<b>NOM DE L'OPERATEUR</b> LOVERGNE Gauthier
<b>LOCALISATION</b> Plafond	<b>RESULTAT</b> Amiante non détecté	
EMPLACEMENT
