Rapport de mission de repérage des matériaux et produits contenant de l'amiante avant réalisation de travaux

13 RUE ROBERT SCHUMAN APT 903

77000 MELUN

RAPPORT N° :	OPH77 59LAA0903	Date d'émission du rapport :	14/07/2017
Le repérage a été réalisé le :	04/07/2017	Accompagnateur :	
Par :	Amadou SY	Laboratoire d'Analyses :	ITGA
N° certificat de qualification :	CPDI4148	Adresse laboratoire :	3 RUE ARMAND HERPIN LACROIX - CS 46537 35065 RENNES CEDEX
Date d'obtention :	09/11/2016	Numéro d'accréditation :	1-5967
Le présent rapport est établi par une personne dont les compétences sont certifiées par :	I.CERT Parc Edonia - Bâtiment G - Rue de la Terre Victoria - 35760 SAINT-GREGOIRE	Organisme d'assurance professionnelle :	ALLIANZ
		Adresse assurance :	Direction Opérations Entreprises 5C Esplanade Charles de Gaulle 33081 BORDEAUX CEDEX
		N° de contrat d'assurance :	55897385
		Date de validité :	31/12/2017

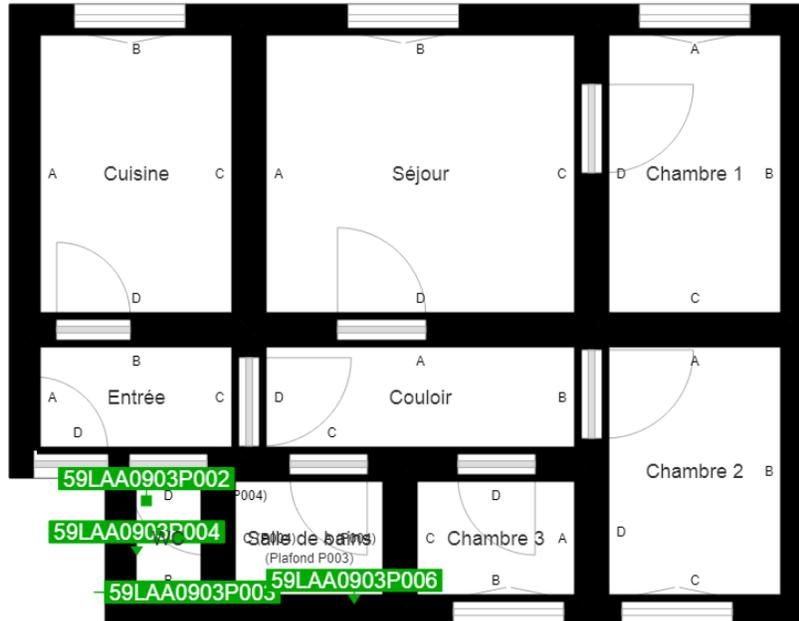
ANNEXE 2 – CROQUIS DE LOCALISATION DE PRELEVEMENTS

Dans le cadre de la mission décrite en tête de rapport, il n'a pas été repéré de matériaux et produits susceptibles de contenir de l'amiante
