# Rapport de Repérage des matériaux et produits contenant de l'amiante avant réalisation de travaux dans un immeuble bâti

Numéro de dossier : MA2204046902  
Date d'intervention : 15/04/2022

13 Rue Robert Schuman  
(59LAA0802)  
77000 Melun

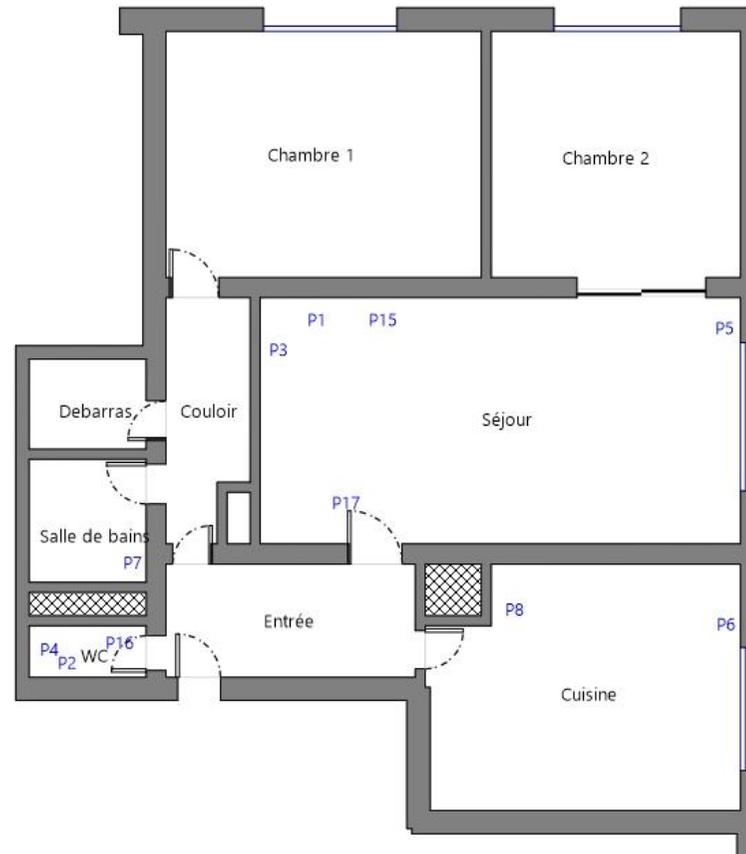
Murs et éléments

ZPSO	Niveau	Localisation	Zone	Description du prélèvement réalisé	Surface indicative
ZPSO007	8ème Etage Porte 2	Entrée; Couloir; Debarras; Chambre 1; Chambre 2; Séjour	Sol	<p><u>Analyse : P011</u></p> <ul style="list-style-type: none"> <li>- Phase 1 Matériau souple de type revêtement de sol (beige) (Absence d'amiante)</li> <li>- Phase 2 Matériau de type colle (jaune) ; matériau de type colle bitumineux (noir) ; matériau semi-dur de type ragréage (gris) (Présence d'amiante)</li> </ul> <p><u>Analyse : P012</u></p> <ul style="list-style-type: none"> <li>- Phase 1 Matériau souple de type revêtement de sol (beige) (Absence d'amiante)</li> <li>- Phase 2 Matériau de type colle (jaune) ; matériau de type colle bitumineux (noir) ; matériau semi-dur de type ragréage (gris) (Présence d'amiante)</li> </ul>	53m2
