Rapport de repérage des matériaux et produits contenant de l'amiante avant réalisation de travaux dans un immeuble bâti

66 Rue des Marjolaines - Logement 04 - ESC AB - R+3
77400 DAMPART

61LAB0304 06/03/2020 - 11:38

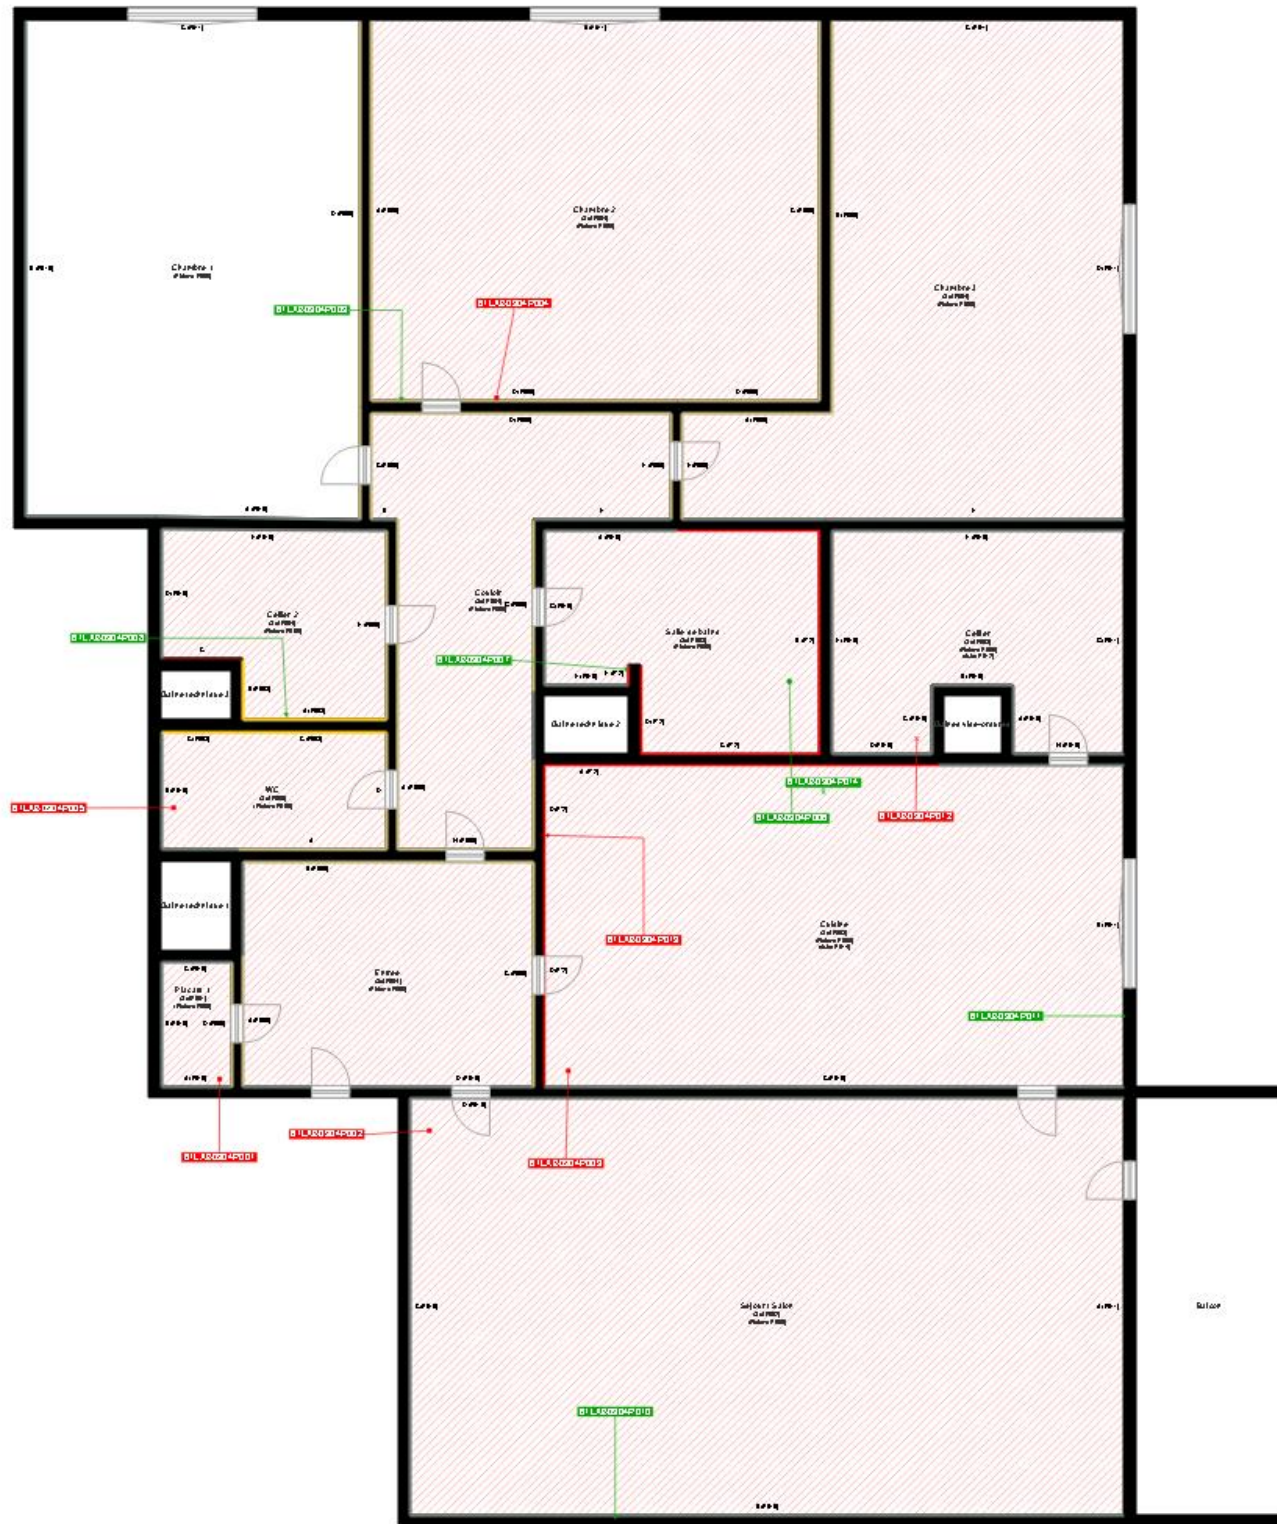
PLANCHE DE REPERAGE

Pièce et Etage	Ouvrage ou composant de la construction	Localisation	Partie d'ouvrage ou de composant à inspecter ou à sonder	Identification	Justification
Placard 1 - R+3	Autres	Sol	Dalle de sol	P001 (Fr2)	RESULTAT ANALYSE
Placard 1 - R+3	Autres	Sol	Dalle de sol	P001 (Fr3)	RESULTAT ANALYSE
Séjour / Salon - R+3	Autres	Sol	Dalle de sol	P002 (Fr2)	RESULTAT ANALYSE
Séjour / Salon - R+3	Autres	Sol	Dalle de sol	P002 (Fr3)	RESULTAT ANALYSE
Cuisine - R+3	Autres	Sol	Dalle de sol	P003 (Fr2)	RESULTAT ANALYSE
Cuisine - R+3	Autres	Sol	Dalle de sol	P003 (Fr3)	RESULTAT ANALYSE
Cellier - R+3	Autres	Sol	Dalle de sol	P003 (Fr3)	ZPSO
Cellier - R+3	Autres	Sol	Dalle de sol	P003 (Fr2)	ZPSO
Salle de bains - R+3	Autres	Sol	Dalle de sol	P003 (Fr2)	ZPSO
Salle de bains - R+3	Autres	Sol	Dalle de sol	P003 (Fr3)	ZPSO
Chambre 2 - R+3	Autres	Sol	Dalle de sol	P004 (Fr3)	RESULTAT ANALYSE
Chambre 2 - R+3	Autres	Sol	Dalle de sol	P004 (Fr2)	RESULTAT ANALYSE
