## Rapport de mission de repérage des matériaux et produits contenant de l'amiante avant réalisation de travaux

14 RUE D'EST. D'ORVES

77000 MELUN

RAPPORT N° :	62LAA1002	Laboratoire d'Analyses :	ITGA
Repérage réalisé le :	14/11/2018	Adresse laboratoire :	3 RUE ARMAND HERPIN LACROIX - CS 46537 35065 RENNES CEDEX
Accompagnateur :		Numéro d'accréditation :	1-5967
Par :	Romain DOMART	Organisme d'assurance professionnelle :	AXA France
N° certificat :	C008-SE07-2018	Adresse assurance :	313 Terrasses de l'Arche 92727 NANTERRE CEDEX
Date d'obtention :	29/06/2018	N° de contrat d'assurance :	10063271004
Organisme certificateur	16 rue villars - 57100 THONVILLE	Date de validité :	31/12/2018

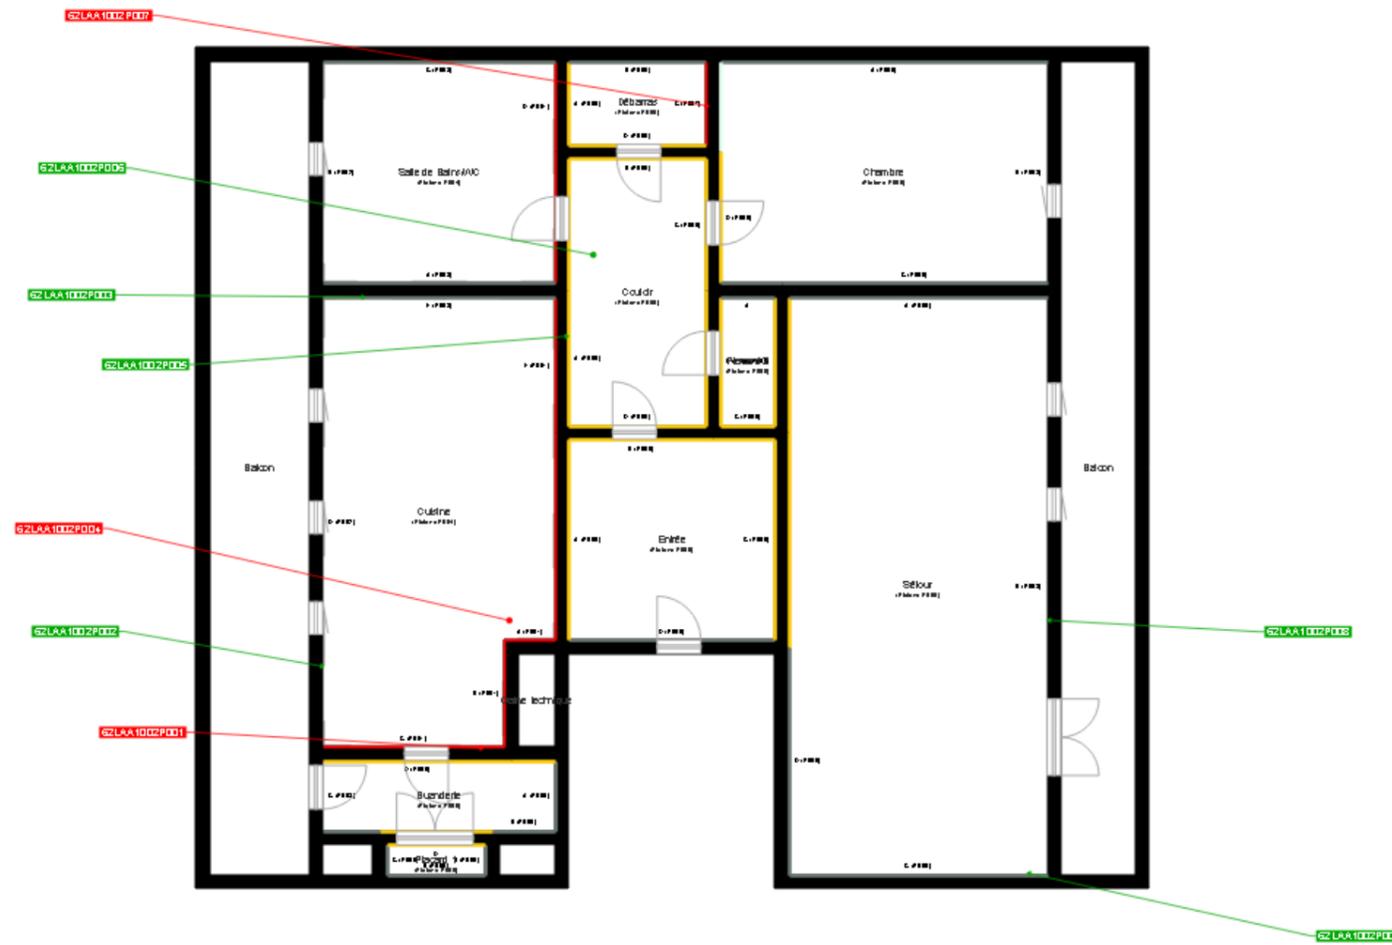
PIECE	ETAGE	ELEMENTS	DESCRIPTIF LABORATOIRE	REPERAGE	Echantillon	METHODE	ETAT	RESULTAT
Cuisine		Enduit / Peinture	Enduit plâtreux blanc en vrac + peintures multiples en faible quantité en vrac non séparable + matériau gris en faible quantité en vrac non séparable + carton en faible quantité en vrac non séparable + toile fibreuse blanche en faible quantité non sé	Mur C	62LAA1002P001	RESULTAT ANALYSE	BON ETAT	Amiante détecté (Chrysotile)
Cuisine		Enduit / Peinture	Enduit plâtreux blanc en vrac + peintures multiples non séparable + matériau gris en faible quantité en vrac non séparable	Plafond	62LAA1002P004	RESULTAT ANALYSE	BON ETAT	Amiante détecté (Chrysotile)

PIECE	ETAGE	ELEMENTS	DESCRIPTIF LABORATOIRE	REPERAGE	Echantillon	METHODE	ETAT	RESULTAT
Débarras		Enduit / Peinture plaque de plâtre	Enduit plâtreux blanc en vrac + peinture en faible quantité non séparable + carton en vrac non séparable + toile fibreuse blanche en faible quantité non séparable	Mur C	62LAA1002P007	RESULTAT ANALYSE	BON ETAT	Amiante détecté (Chrysotile)
Salle de Bains/WC		Enduit / Peinture	Enduit plâtreux blanc en vrac + peintures multiples non séparable + matériau gris en faible quantité en vrac non séparable	Plafond	62LAA1002P004	ZSO	BON ETAT	Amiante détecté (Chrysotile)
Cuisine		Enduit / Peinture	Enduit plâtreux blanc en vrac + peintures multiples non séparable + matériau gris en faible quantité en vrac non séparable	Plafond	62LAA1002P004	ZSO	BON ETAT	Amiante détecté (Chrysotile)

PIECE	ETAGE	ELEMENTS	DESCRIPTIF LABORATOIRE	REPERAGE	Echantillon	METHODE	ETAT	RESULTAT
Salle de Bains/WC		Enduit / Peinture	Enduit plâtreux blanc en vrac + peintures multiples en faible quantité en vrac non séparable + matériau gris en faible quantité en vrac non séparable + carton en faible quantité en vrac non séparable + toile fibreuse blanche en faible quantité non sé	Mur D	62LAA1002P001	ZSO	BON ETAT	Amiante détecté (Chrysotile)
Cuisine		Enduit / Peinture	Enduit plâtreux blanc en vrac + peintures multiples en faible quantité en vrac non séparable + matériau gris en faible quantité en vrac non séparable + carton en faible quantité en vrac non séparable + toile fibreuse blanche en faible quantité non sé	Mur A	62LAA1002P001	ZSO	BON ETAT	Amiante détecté (Chrysotile)

PIECE	ETAGE	ELEMENTS	DESCRIPTIF LABORATOIRE	REPERAGE	Echantillon	METHODE	ETAT	RESULTAT
Cuisine		Enduit / Peinture	Enduit plâtreux blanc en vrac + peintures multiples en faible quantité en vrac non séparable + matériau gris en faible quantité en vrac non séparable + carton en faible quantité en vrac non séparable + toile fibreuse blanche en faible quantité non sé	Mur B	62LAA1002P001	ZSO	BON ETAT	Amiante détecté (Chrysotile)
Cuisine		Enduit / Peinture	Enduit plâtreux blanc en vrac + peintures multiples en faible quantité en vrac non séparable + matériau gris en faible quantité en vrac non séparable + carton en faible quantité en vrac non séparable + toile fibreuse blanche en faible quantité non sé	Mur C	62LAA1002P001	ZSO	BON ETAT	Amiante détecté (Chrysotile)

PIECE	ETAGE	ELEMENTS	DESCRIPTIF LABORATOIRE	REPERAGE	Echantillon	METHODE	ETAT	RESULTAT
Cuisine		Enduit / Peinture	Enduit plâtreux blanc en vrac + peintures multiples en faible quantité en vrac non séparable + matériau gris en faible quantité en vrac non séparable + carton en faible quantité en vrac non séparable + toile fibreuse blanche en faible quantité non sé	Mur F	62LAA1002P001	ZSO	BON ETAT	Amiante détecté (Chrysotile)
Débarras		Enduit / Peinture plaque de plâtre	Enduit plâtreux blanc en vrac + peinture en faible quantité non séparable + carton en vrac non séparable + toile fibreuse blanche en faible quantité non séparable	Mur C	62LAA1002P007	ZSO	BON ETAT	Amiante détecté (Chrysotile)
