Rapport de mission de repérage des matériaux et produits contenant de l'amiante avant réalisation de travaux

29 RUE J MOULIN APPT 1

77000 melun

| RAPPORT N° : | OPH77 62LAE1001 | Date d'émission du rapport : | 20/07/2017 |

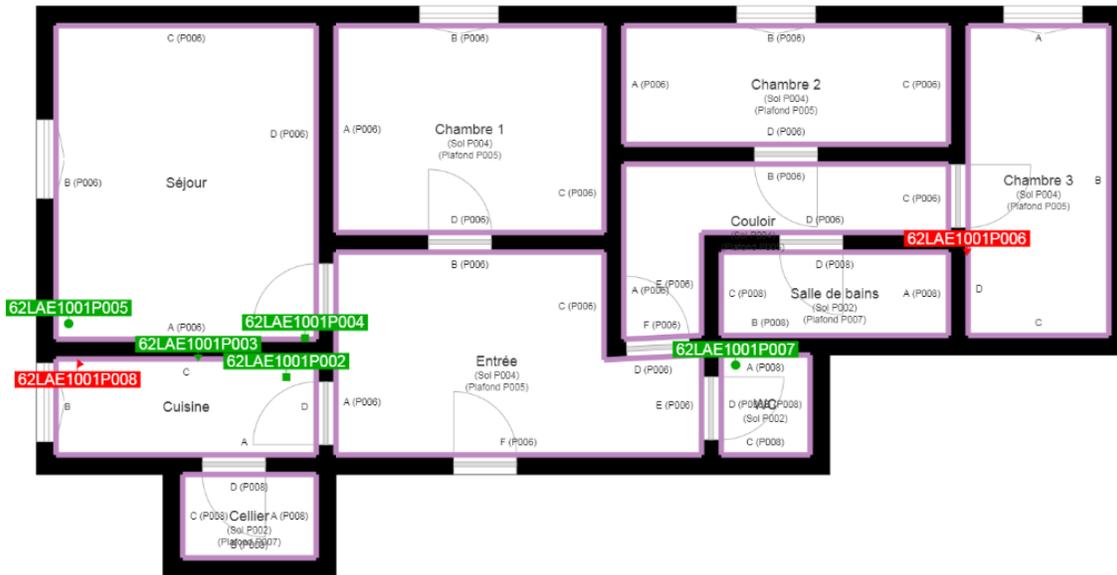
ANNEXE 2 – CROQUIS DE LOCALISATION DE PRELEVEMENTS

| PIECE | ETAGE | ELEMENTS PRELEVES | REPERAGE | N° Echantillon | METHODE | ETAT | RESULTAT |
|---|---|---|---|---|---|---|--|
| Chambre 3 | | Enduit plâtreux blanc en faible quantité non séparable + enduit compact gris + peinture non séparable | Mur D | 62LAE1001P00 6 | RESULTAT ANALYSE | DEGRADATION PARTIELLE | Amiante détecté (Chrysotile-Trémolite) |
| Chambre 2 | | Enduit plâtreux blanc en faible quantité non séparable + enduit compact gris + peinture non séparable | Murs | 62LAE1001P00 6 | ZSO | DEGRADATION PARTIELLE | Amiante détecté (Chrysotile-Trémolite) |
| Couloir | | Enduit plâtreux blanc en faible quantité non séparable + enduit compact gris + peinture non séparable | Murs | 62LAE1001P00 6 | ZSO | DEGRADATION PARTIELLE | Amiante détecté (Chrysotile-Trémolite) |
| Séjour | | Enduit plâtreux blanc en faible quantité non séparable + enduit compact gris + peinture non séparable | Murs | 62LAE1001P00 6 | ZSO | DEGRADATION PARTIELLE | Amiante détecté (Chrysotile-Trémolite) |
| Chambre 1 | | Enduit plâtreux blanc en faible quantité non séparable + enduit compact gris + peinture non séparable | Murs | 62LAE1001P00 6 | ZSO | DEGRADATION PARTIELLE | Amiante détecté (Chrysotile-Trémolite) |
| Entrée | | Enduit plâtreux blanc en faible quantité non séparable + enduit compact gris + peinture non séparable | Murs | 62LAE1001P00 6 | ZSO | DEGRADATION PARTIELLE | Amiante détecté (Chrysotile-Trémolite) |
