## Rapport de mission de repérage des matériaux et produits contenant de l'amiante avant réalisation de travaux

17 AVENUE DU MARECHAL JUIN

MODULE 62LAH0301  
77000 MELUN

RAPPORT N° :	62LAH0301	Laboratoire d'Analyses :	ITGA
Repérage réalisé le :	05/03/2019	Adresse laboratoire :	3 RUE ARMAND HERPIN LACROIX - CS 46537 35065 RENNES CEDEX
Accompagnateur :		Numéro d'accréditation :	1-5967
Par :	Mostefa BENAOUA	Organisme d'assurance professionnelle :	AXA France
N° certificat :	CPDI 3541	Adresse assurance :	313 Terrasses de l'Arche 92727 NANTERRE CEDEX
Date d'obtention :	27/12/2017	N° de contrat d'assurance :	10158549604
Organisme certificateur	I.CERT PARC EDONIA - BAT G - RUE DE LA TERRE VICTORIA - 35760 SAINT GREGOIRE	Date de validité :	31/12/2019

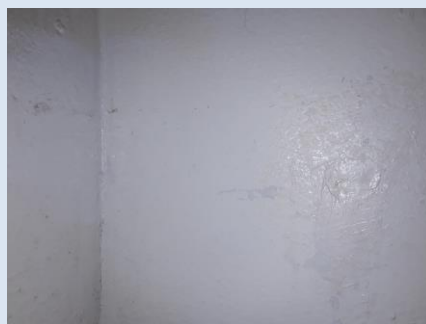
EMPLACEMENT

PRELEVEMENT : 62LAH0301P008			
NOM DU CLIENT	NUMERO DU DOSSIER		PIECE OU LOCAL
OPH77	62LAH0301 05/03/2019		Dégagement (RC)
ELEMENT	DESCRIPTIF DU LABORATOIRE	DATE DE PRELEVEMENT	NOM DE L'OPERATEUR
Enduit / Peinture béton	Enduit plâtreux blanc en faible quantité en vrac + peintures multiples non séparable	05/03/2019	BENAOUDA Mostefa
LOCALISATION		RESULTAT	
Mur B		Amiante non détecté
