Rapport de mission de repérage des matériaux et produits contenant de l'amiante avant réalisation de travaux

Norme NF X 46-020 V .2017

17 AV DU MARECHAL JUIN

RAPPORT N° :	62LAH0601	Laboratoire d'Analyses :	ITGA
Repérage réalisé le :	25/06/2019	Adresse laboratoire :	3 RUE ARMAND HERPIN LACROIX - CS 46537 35065 RENNES CEDEX
Accompagnateur :		Numéro d'accréditation :	1-5967
Par :	Tristan BRUNOT	Organisme d'assurance professionnelle :	AXA France
N° certificat :	CPDI 3541	Adresse assurance :	313 Terrasses de l'Arche 92727 NANTERRE CEDEX
Date d'obtention :	27/12/2017	N° de contrat d'assurance :	10158549604
Organisme certificateur	I.CERT PARC EDONIA - BAT G - RUE DE LA TERRE VICTORIA - 35760 SAINT GREGOIRE	Date de validité :	31/12/2019

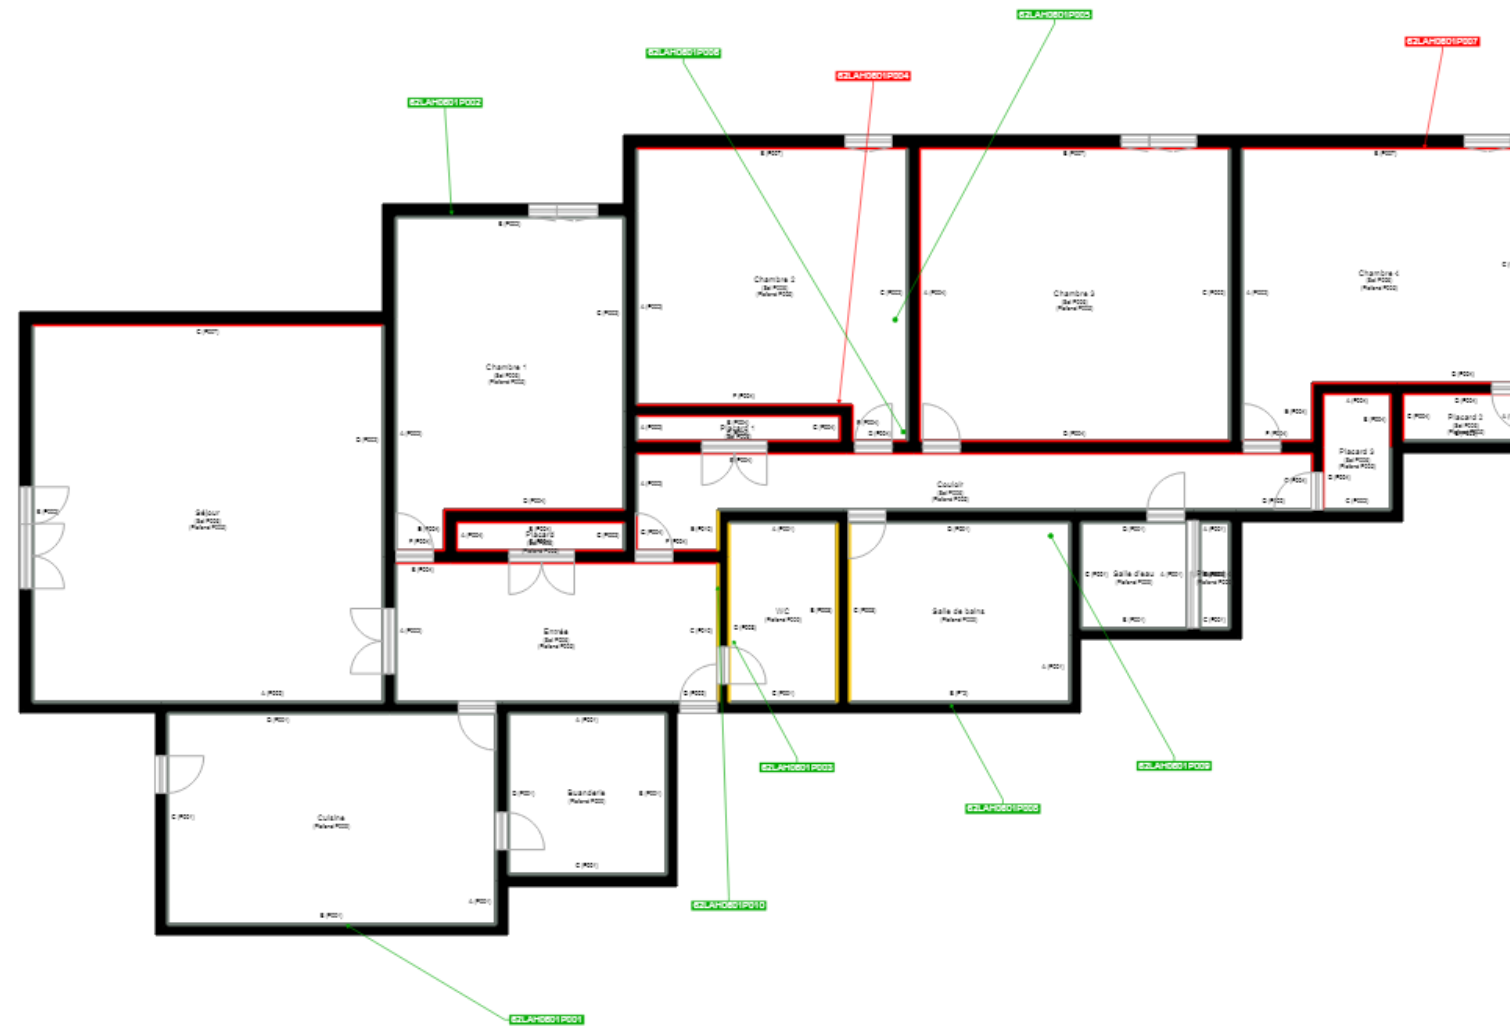
PLANCHE DE REPÉRAGE	Zone : Rez de chaussée	Vue de dessus
Auteur : BRUNIOT Tristan	Bien : 62LAH0601 - 17 AV DU MARECHAL JUIN 77000 MELUN	Chaque support/équipement identifié a fait l'objet d'un sondage par le technicien
