Rapport de mission de repérage des matériaux et produits contenant de l'amiante avant réalisation de travaux

17 AVENUE DE MARECHAL JUIN

MODULE 69LAH0902
77000 MELUN

RAPPORT N° :	62LAH0902	Laboratoire d'Analyses :	ITGA
Repérage réalisé le :	12/03/2019	Adresse laboratoire :	3 RUE ARMAND HERPIN LACROIX - CS 46537 35065 RENNES CEDEX
Accompagnateur :		Numéro d'accréditation :	1-5967
Par :	Mostefa BENAOUA	Organisme d'assurance professionnelle :	AXA France
N° certificat :		Adresse assurance :	313 Terrasses de l'Arche 92727 NANTERRE CEDEX
Date d'obtention :		N° de contrat d'assurance :	10158549604
Organisme certificateur		Date de validité :	31/12/2019

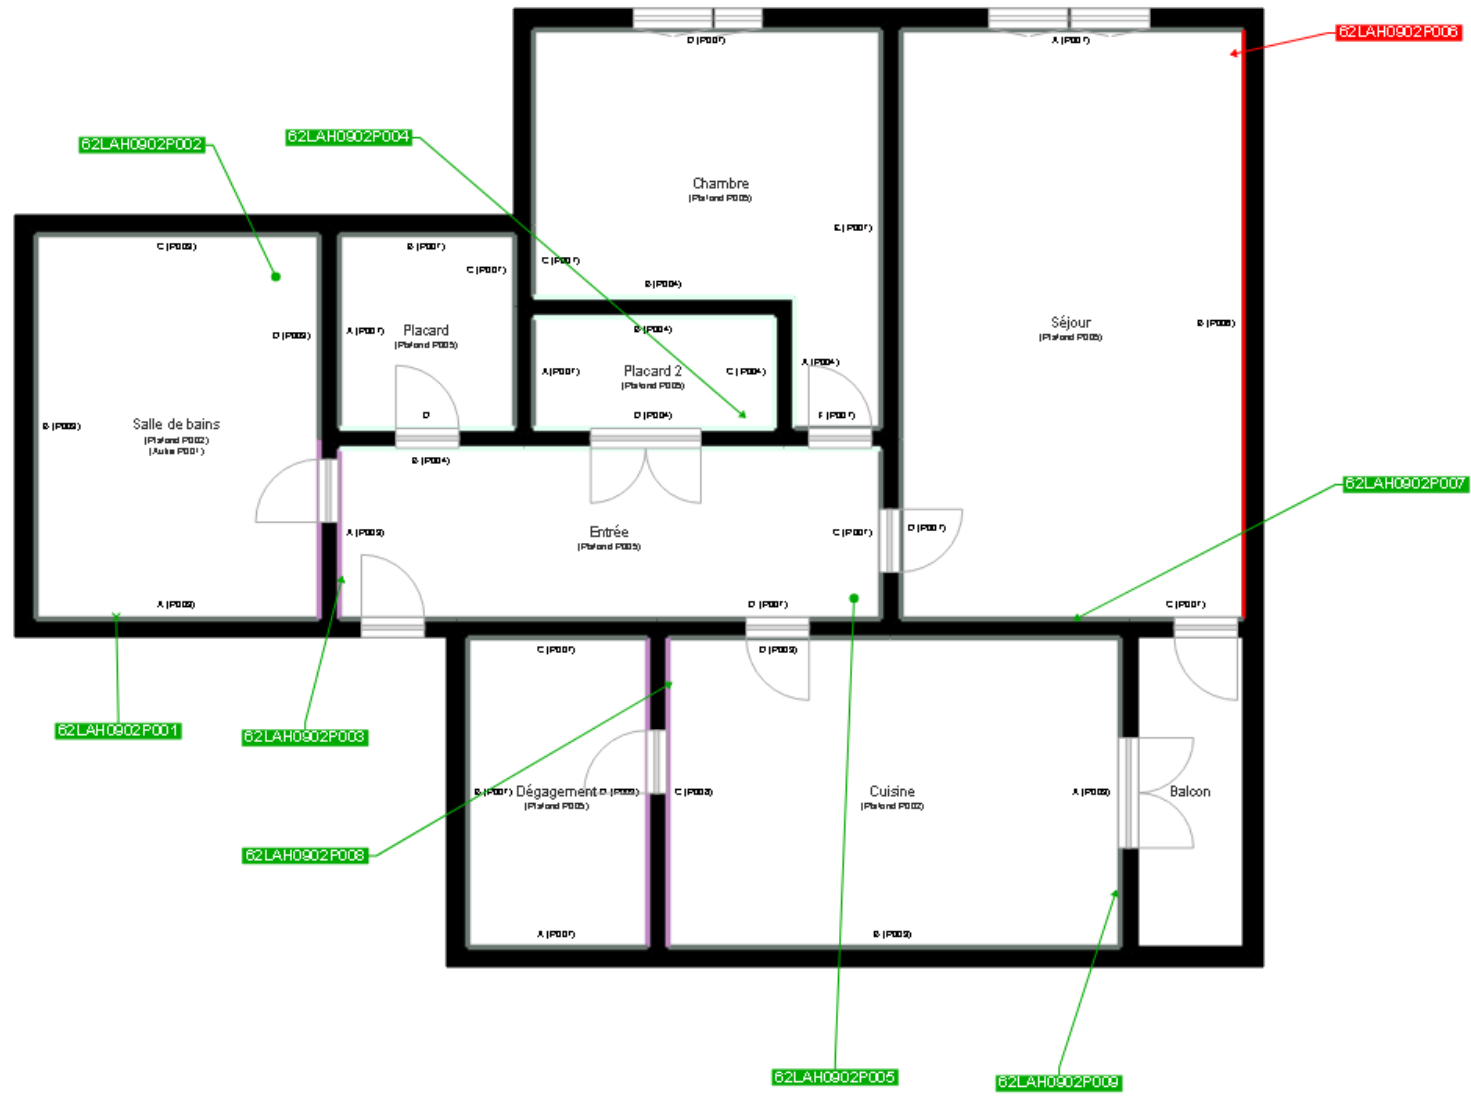
PIECE	ETAGE	ELEMENTS	DESCRIPTIF LABORATOIRE	REPERAGE	Echantillon	METHODE	ETAT	RESULTAT
Séjour	RC	Enduit / Peinture	Peinture non séparable + papier non séparable + enduit plâtreux blanc en vrac avec couche cartonnée	Mur B	62LAH0902P006	RESULTAT ANALYSE	BON ETAT	Amiante détecté (Chrysotile)
Séjour	RC	Enduit / Peinture	Peinture non séparable + papier non séparable + enduit plâtreux blanc en vrac avec couche cartonnée	Mur B	62LAH0902P006	ZPSO	BON ETAT	Amiante détecté (Chrysotile)
