Rapport de mission de repérage des matériaux et produits contenant de l'amiante avant réalisation de travaux

17 AVENUE DU MARECHAL JUIN LGT 4

77000 MELUN

RAPPORT N° :	62LAH1604	Laboratoire d'Analyses :	ITGA
Repérage réalisé le :	25/01/2018	Adresse laboratoire :	3 RUE ARMAND HERPIN LACROIX - CS 46537 35065 RENNES CEDEX
Accompagnateur :		Numéro d'accréditation :	1-5967
Par :	Olivier GUERIN	Organisme d'assurance professionnelle :	ALLIANZ
N° certificat :	17-881	Adresse assurance :	Direction Opérations Entreprises 5C Esplanade Charles de Gaulle 33081 BORDEAUX CEDEX
Date d'obtention :	17/02/2017	N° de contrat d'assurance :	55832566
Organisme certificateur	ABCIDIA Certification 4 route de la Noue - 91190 GIF-SUR-YVETTE	Date de validité :	31/12/2018

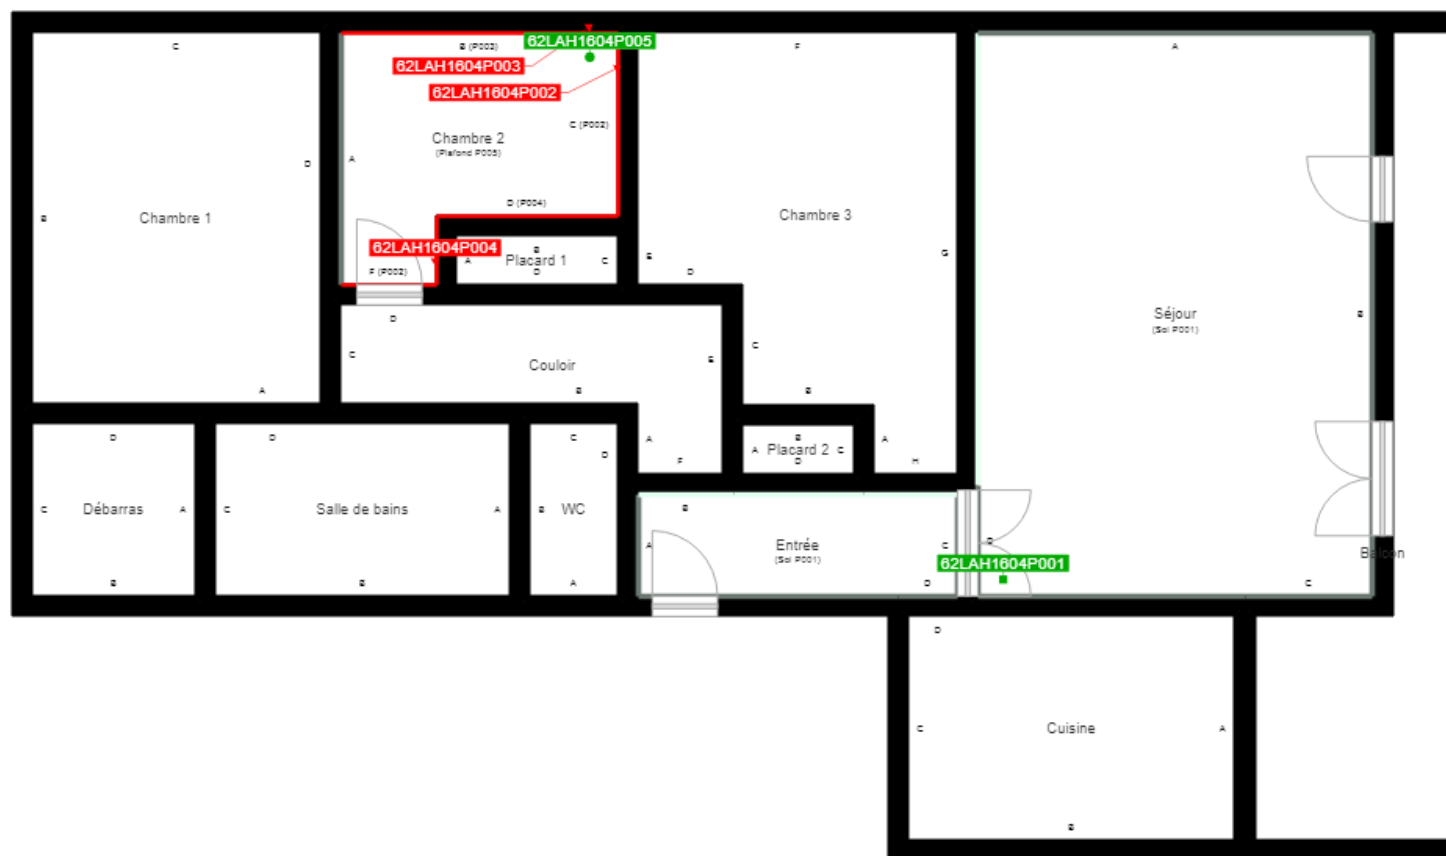
PIECE	ETAGE	ELEMENTS	DESCRIPTIF LABORATOIRE	REPERAGE	Echantillon	METHODE	ETAT	RESULTAT
Chambre 2	R+16	Enduit / Peinture béton	Enduit plâtreux blanc en vrac + peinture non séparable	Mur C	62LAH1604P002	RESULTAT ANALYSE	DEGRADATION PARTIELLE	Amiante détecté (Chrysotile)
Chambre 2	R+16	Enduit / Calicot	Enduit plâtreux blanc en vrac + peinture non séparable + carton non séparable	Mur B	62LAH1604P003	RESULTAT ANALYSE	DEGRADATION PARTIELLE	Amiante détecté (Chrysotile)
Chambre 2	R+16	Enduit / Peinture	Enduit plâtreux blanc + carton non séparable + papier peint non séparable + peinture non séparable	Mur E	62LAH1604P004	RESULTAT ANALYSE	DEGRADATION PARTIELLE	Amiante détecté (Chrysotile)
