## Rapport de mission de repérage des matériaux et produits contenant de l'amiante avant réalisation de travaux

7RUE CL. BERNARD

77000 MELUN

RAPPORT N° :	62LAJ1003	Laboratoire d'Analyses :	ITGA
Repérage réalisé le :	10/07/2018	Adresse laboratoire :	3 RUE ARMAND HERPIN LACROIX - CS 46537 35065 RENNES CEDEX
Accompagnateur :		Numéro d'accréditation :	1-5967
Par :	Alain LEITE LOPES	Organisme d'assurance professionnelle :	AXA France
N° certificat :	CPDI4715	Adresse assurance :	313 Terrasses de l'Arche 92727 NANTERRE CEDEX
Date d'obtention :	17/01/2018	N° de contrat d'assurance :	10063271004
Organisme certificateur	I.Cert Parc EDONIA - Bâtiment G - Rue de la Terre Victoria - 35760 Saint-Grégoire	Date de validité :	31/12/2018

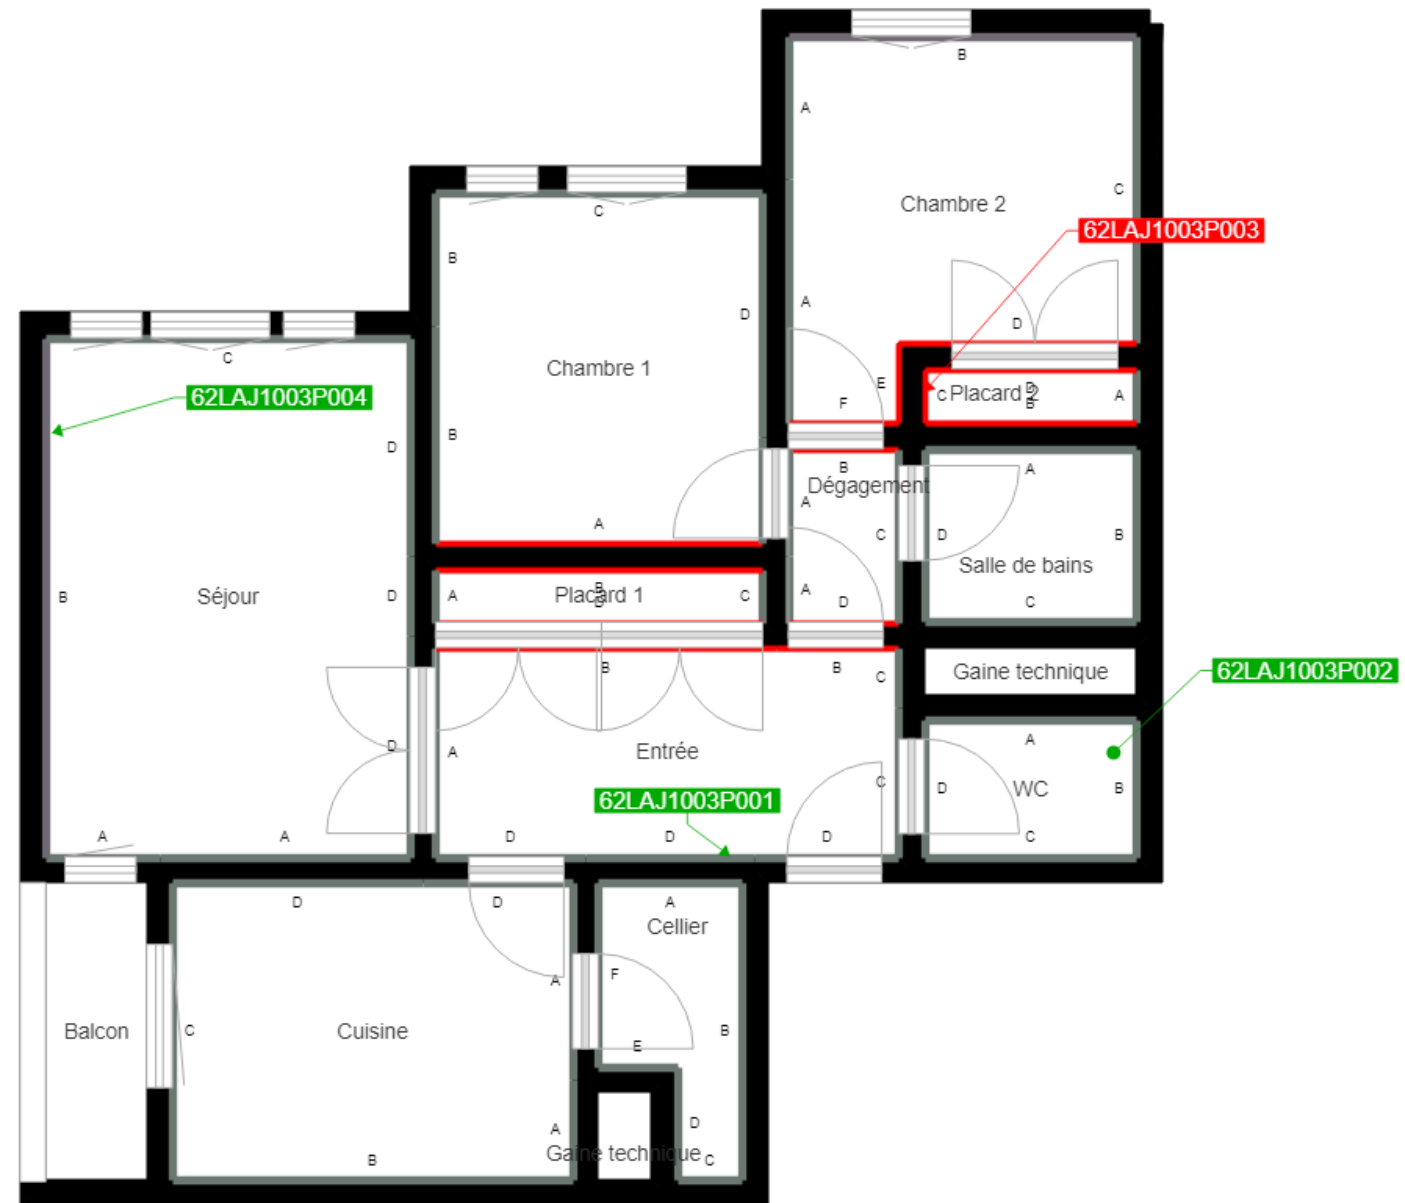
PIECE	ETAGE	ELEMENTS	DESCRIPTIF LABORATOIRE	REPERAGE	Echantillon	METHODE	ETAT	RESULTAT
Placard 2		Enduit	Enduit plâtreux blanc en vrac + polystyrène en faible quantité non séparable	Mur C	62LAJ1003P003	RESULTAT ANALYSE	BON ETAT	Amiante détecté (Chrysotile)
Entrée		Enduit	Enduit plâtreux blanc en vrac + polystyrène en faible quantité non séparable	Mur B	62LAJ1003P003	ZSO	BON ETAT	Amiante détecté (Chrysotile)
Dégagement		Enduit	Enduit plâtreux blanc en vrac + polystyrène en faible quantité non séparable	Mur B	62LAJ1003P003	ZSO	BON ETAT	Amiante détecté (Chrysotile)
Dégagement		Enduit	Enduit plâtreux blanc en vrac + polystyrène en faible quantité non séparable	Mur D	62LAJ1003P003	ZSO	BON ETAT	Amiante détecté (Chrysotile)
Placard 1		Enduit	Enduit plâtreux blanc en vrac + polystyrène en faible quantité non séparable	Mur B	62LAJ1003P003	ZSO	BON ETAT	Amiante détecté (Chrysotile)
Placard 1		Enduit	Enduit plâtreux blanc en vrac + polystyrène en faible quantité non séparable	Mur D	62LAJ1003P003	ZSO	BON ETAT	Amiante détecté (Chrysotile)

Chambre 2		Enduit	Enduit plâtreux blanc en vrac + polystyrène en faible quantité non séparable	Mur D	62LAJ1003P003	ZSO	BON ETAT	Amiante détecté (Chrysotile)

PIECE	ETAGE	ELEMENTS	DESCRIPTIF LABORATOIRE	REPERAGE	Echantillon	METHODE	ETAT	RESULTAT
Chambre 2		Enduit	Enduit plâtreux blanc en vrac + polystyrène en faible quantité non séparable	Mur E	62LAJ1003P003	ZSO	BON ETAT	Amiante détecté (Chrysotile)
Chambre 2		Enduit	Enduit plâtreux blanc en vrac + polystyrène en faible quantité non séparable	Mur F	62LAJ1003P003	ZSO	BON ETAT	Amiante détecté (Chrysotile)
Placard 2		Enduit	Enduit plâtreux blanc en vrac + polystyrène en faible quantité non séparable	Mur B	62LAJ1003P003	ZSO	BON ETAT	Amiante détecté (Chrysotile)
Placard 2		Enduit	Enduit plâtreux blanc en vrac + polystyrène en faible quantité non séparable	Mur C	62LAJ1003P003	ZSO	BON ETAT	Amiante détecté (Chrysotile)
Placard 2		Enduit	Enduit plâtreux blanc en vrac + polystyrène en faible quantité non séparable	Mur D	62LAJ1003P003	ZSO	BON ETAT	Amiante détecté (Chrysotile)
Chambre 1		Enduit	Enduit plâtreux blanc en vrac + polystyrène en faible quantité non séparable	Mur A	62LAJ1003P003	ZSO	BON ETAT	Amiante détecté (Chrysotile)
