Rapport de mission de repérage des matériaux et produits contenant de l'amiante avant réalisation de travaux

Norme NF X 46-020 V .2017

9 RUE CLAUDE BERNARD

77000 MELUN

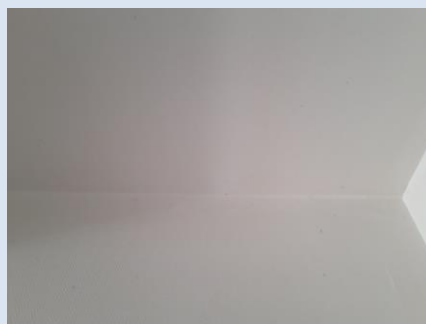
EMPLACEMENT

PRELEVEMENT : 62LAK0804P011			
NOM DU CLIENT	NUMERO DU DOSSIER		PIECE OU LOCAL
OPH77	62LAK0804 11/09/2019		Entrée (Rez de chaussée)
ELEMENT	DESCRIPTIF DU LABORATOIRE	DATE DE PRELEVEMENT	NOM DE L'OPERATEUR
Enduit / Peinture béton	Peinture non séparable + enduit plâtreux blanc en vrac + matériau gris en faible quantité non séparable	11/09/2019	LEBON Yohan
LOCALISATION		RESULTAT	
Plafond		Amiante non détecté
