## Rapport de mission de repérage des matériaux et produits contenant de l'amiante avant réalisation de travaux

9 RUE CL BERNARD

77000 MELUN

RAPPORT N° :	62LAK0203	Laboratoire d'Analyses :	ITGA
Repérage réalisé le :	03/08/2018	Adresse laboratoire :	3 RUE ARMAND HERPIN LACROIX - CS 46537 35065 RENNES CEDEX
Accompagnateur :		Numéro d'accréditation :	1-5967
Par :	Alain LEITE LOPES	Organisme d'assurance professionnelle :	AXA France
N° certificat :	CPDI4715	Adresse assurance :	313 Terrasses de l'Arche 92727 NANTERRE CEDEX
Date d'obtention :	17/01/2018	N° de contrat d'assurance :	10063271004
Organisme certificateur	I.Cert Parc EDONIA - Bâtiment G - Rue de la Terre Victoria - 35760 Saint-Grégoire	Date de validité :	31/12/2018

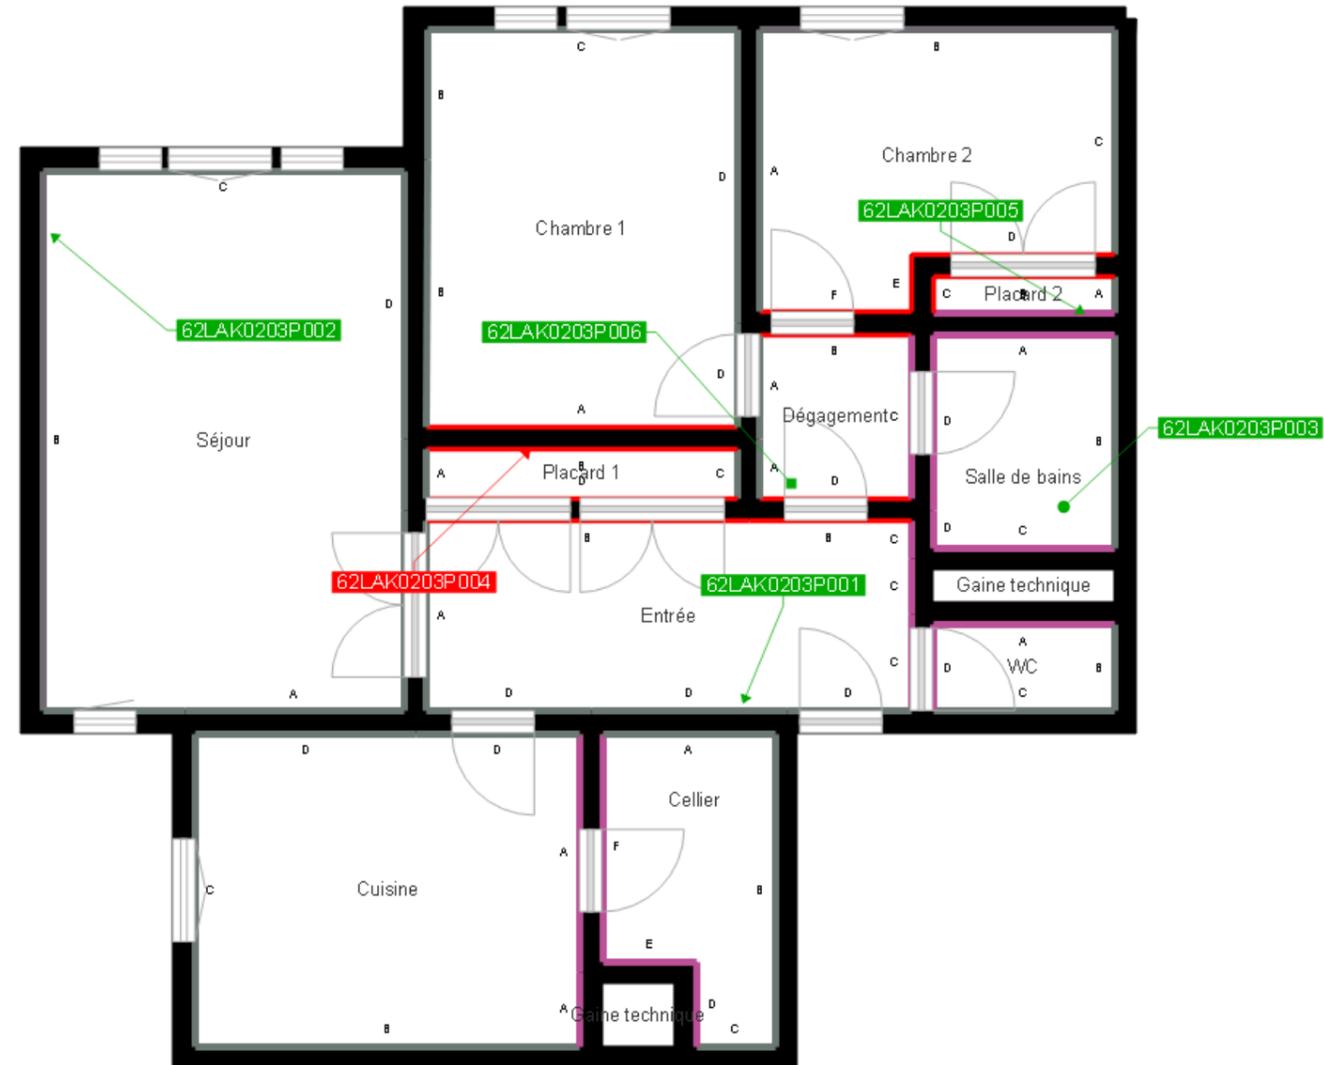
PIECE	ETAGE	ELEMENTS	DESCRIPTIF LABORATOIRE	REPERAGE	Echantillon	METHODE	ETAT	RESULTAT
Placard 1		Enduit	Matériau plâtreux blanc en vrac non séparable + peinture non séparable	Mur B	62LAK0203P004	RESULTAT ANALYSE	BON ETAT	Amiante détecté (Chrysotile)
Entrée		Enduit	Matériau plâtreux blanc en vrac non séparable + peinture non séparable	Mur B	62LAK0203P004	ZSO	BON ETAT	Amiante détecté (Chrysotile)
Dégagement		Enduit	Matériau plâtreux blanc en vrac non séparable + peinture non séparable	Mur B	62LAK0203P004	ZSO	BON ETAT	Amiante détecté (Chrysotile)
Dégagement		Enduit	Matériau plâtreux blanc en vrac non séparable + peinture non séparable	Mur D	62LAK0203P004	ZSO	BON ETAT	Amiante détecté (Chrysotile)
Chambre 2		Enduit	Matériau plâtreux blanc en vrac non séparable + peinture non séparable	Mur D	62LAK0203P004	ZSO	BON ETAT	Amiante détecté (Chrysotile)
Chambre 2		Enduit	Matériau plâtreux blanc en vrac non séparable + peinture non séparable	Mur E	62LAK0203P004	ZSO	BON ETAT	Amiante détecté (Chrysotile)

PIECE	ETAGE	ELEMENTS	DESCRIPTIF LABORATOIRE	REPERAGE	Echantillon	METHODE	ETAT	RESULTAT
Chambre 2		Enduit	Matériau plâtreux blanc en vrac non séparable + peinture non séparable	Mur F	62LAK0203P004	ZSO	BON ETAT	Amiante détecté (Chrysotile)
Placard 2		Enduit	Matériau plâtreux blanc en vrac non séparable + peinture non séparable	Mur C	62LAK0203P004	ZSO	BON ETAT	Amiante détecté (Chrysotile)
Placard 2		Enduit	Matériau plâtreux blanc en vrac non séparable + peinture non séparable	Mur D	62LAK0203P004	ZSO	BON ETAT	Amiante détecté (Chrysotile)
Placard 1		Enduit	Matériau plâtreux blanc en vrac non séparable + peinture non séparable	Mur B	62LAK0203P004	ZSO	BON ETAT	Amiante détecté (Chrysotile)
Placard 1		Enduit	Matériau plâtreux blanc en vrac non séparable + peinture non séparable	Mur D	62LAK0203P004	ZSO	BON ETAT	Amiante détecté (Chrysotile)
Chambre 1		Enduit	Matériau plâtreux blanc en vrac non séparable + peinture non séparable	Mur A	62LAK0203P004	ZSO	BON ETAT	Amiante détecté (Chrysotile)
