Rapport de Repérage des matériaux et produits contenant de l'amiante avant réalisation de travaux dans un immeuble bâti

Numéro de dossier : MA2206076248
Date d'intervention : 03/06/2022

58 Boulevard de l'Almont
(62LAG0902)
77000 Melun

Numéro de lot : 9ème étage ; Porte 2, Lot numéro 62LAG0902

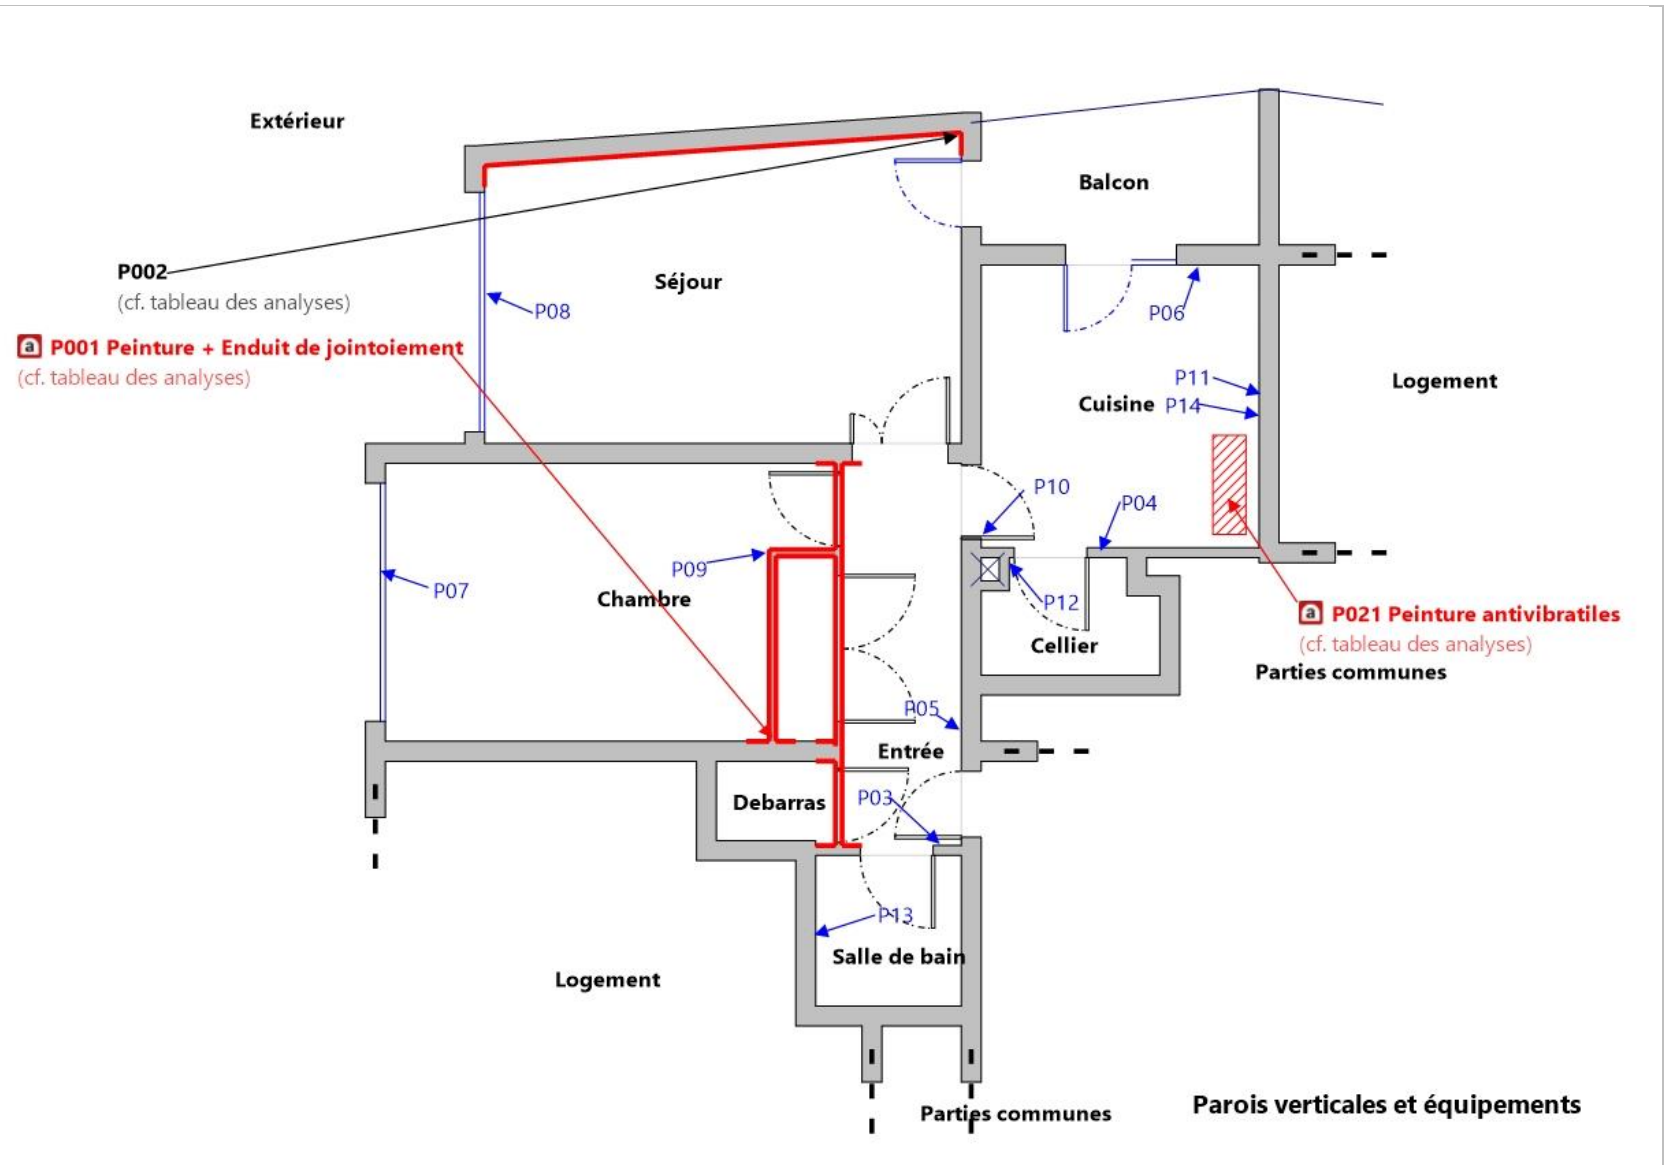
Planche de repérage des matériaux et produits amiantés
Affaire	MA2206076248
Opération	BRUN alexandre
Site	58 Boulevard de l'Almont (62LAG0902)
	77000
	Melun
Date de réalisation	21/06/2022
Matériaux et produits contenant de l'amiante	
	Surface amianté
	Linéaire / paroi amianté (type 1)
	Linéaire / paroi amianté (type 2)
	Conduit amianté
Sondages destructifs / Prélèvements	
	Px Prélèvement Positif
	Px Prélèvement négatif
	S Sondage destructif
Types de murs	
	Mur Porteur
	Mur Cloison (type 1)
	Mur Cloison (type 2)
	Gaine technique
Éléments ou pièces non visités	
	Local non visitée
	Élément non visité

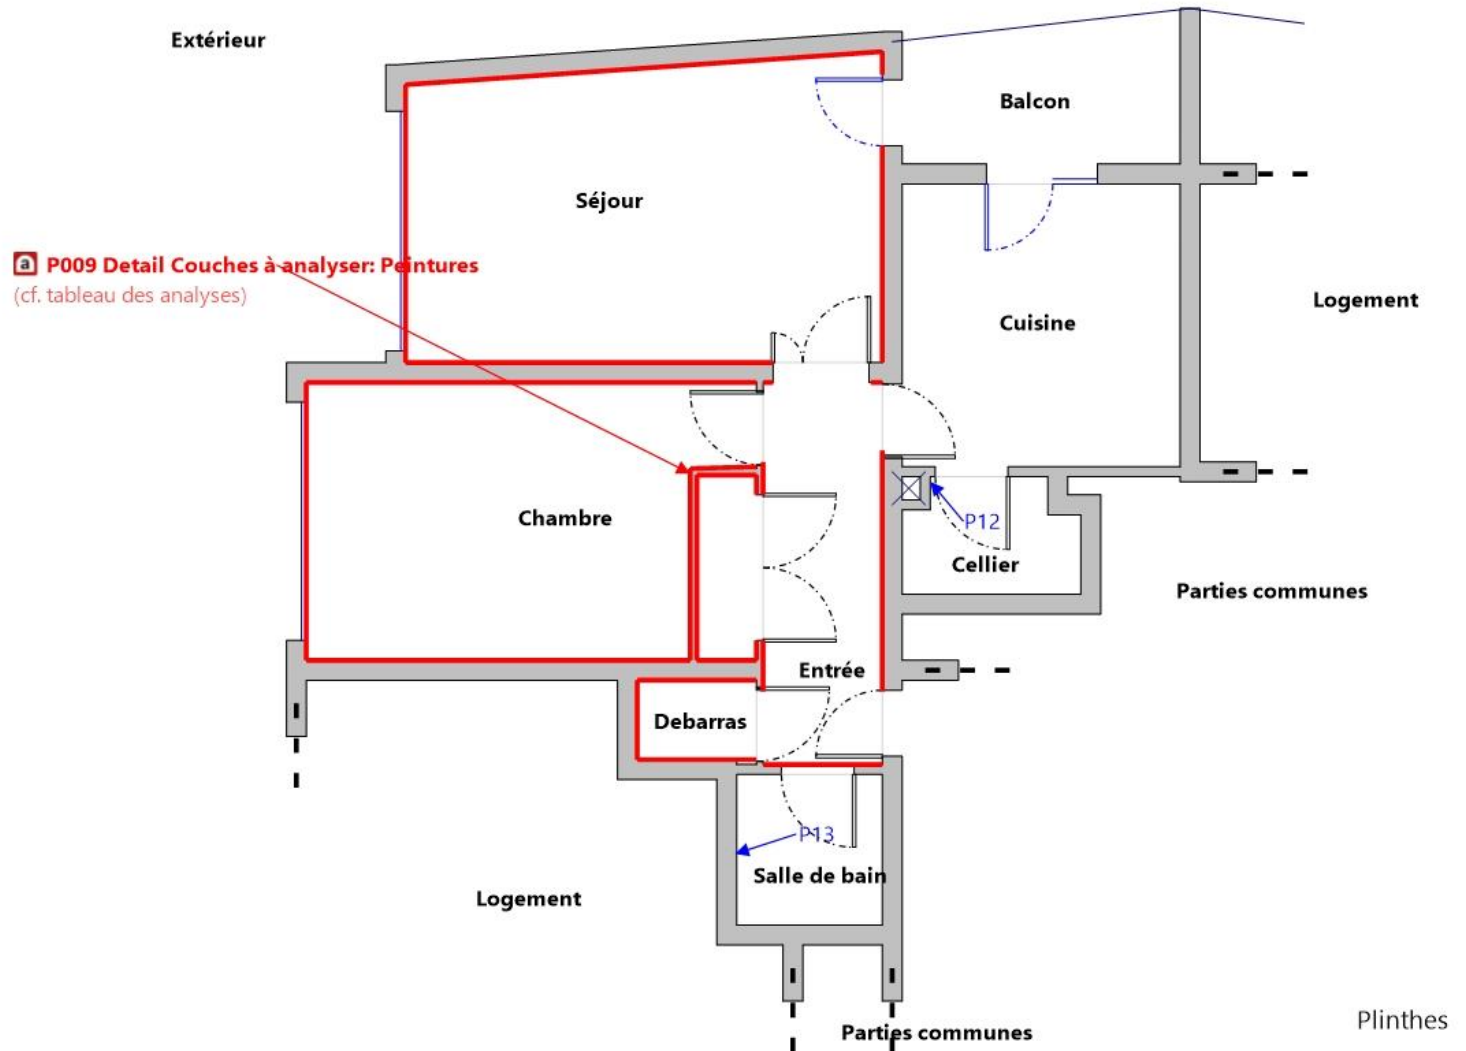
Planche de repérage des matériaux et produits amiantés
Affaire	MA2206076248
Opération	BRUN alexandre
Site	58 Boulevard de l'Almont (62LAG0902)
	77000 Melun
Date de réalisation	21/06/2022
Matériaux et produits contenant de l'amiante	
	Surface amianté
	Linéaire / paroi amianté (type 1)
	Linéaire / paroi amianté (type 2)
	Conduit amianté
Sondages destructifs / Prélèvements	
	Px Prélèvement Positif
	Px Prélèvement négatif
	S Sondage destructif
Types de murs	
	Mur Porteur
	Mur Cloison (type 1)
	Mur Cloison (type 2)
	Gaine technique
Éléments ou pièces non visités	
	Local non visitée
	Élément non visité

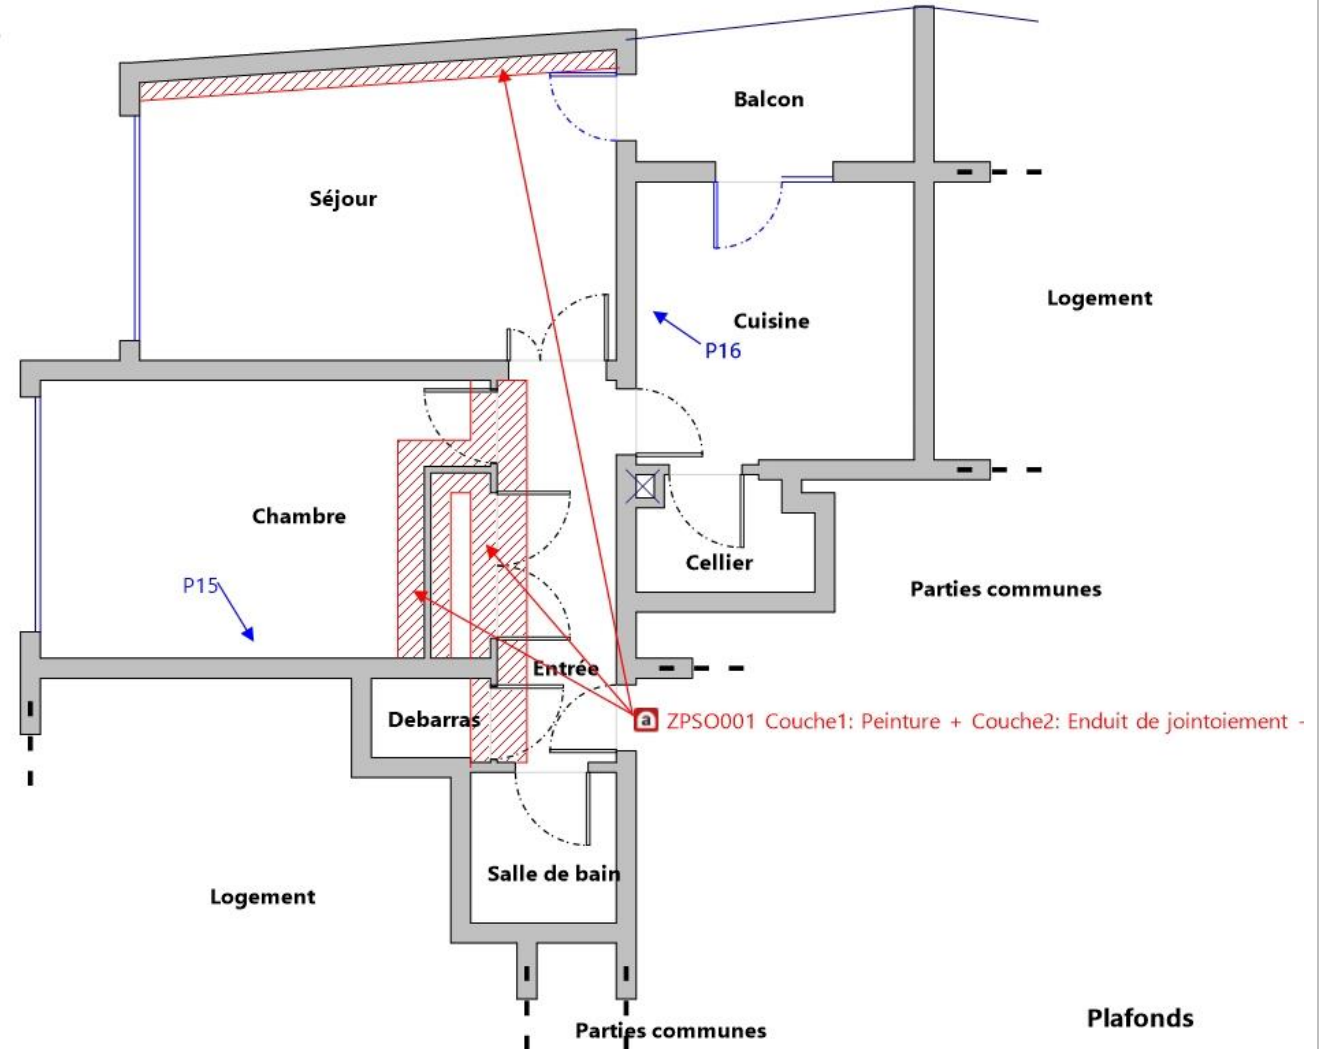
Extérieur

Planche de repérage des matériaux et produits amiantés
Affaire	MA2206076248
Opération	BRUN alexandre
Site	58 Boulevard de l'Almont (62LAG0902)
	77000 Melun
Date de réalisation	21/06/2022
Matériaux et produits contenant de l'amiante	
	Surface amianté
	Linéaire / paroi amianté (type 1)
	Linéaire / paroi amianté (type 2)
	Conduit amianté
Sondages destructifs / Prélèvements	
	Px Prélèvement Positif
	Px Prélèvement négatif
	Sondage destructif
Types de murs	
	Mur Porteur
	Mur Cloison (type 1)
	Mur Cloison (type 2)
	Gaine technique
Eléments ou pièces non visités	
	Local non visitée
	Elément non visité

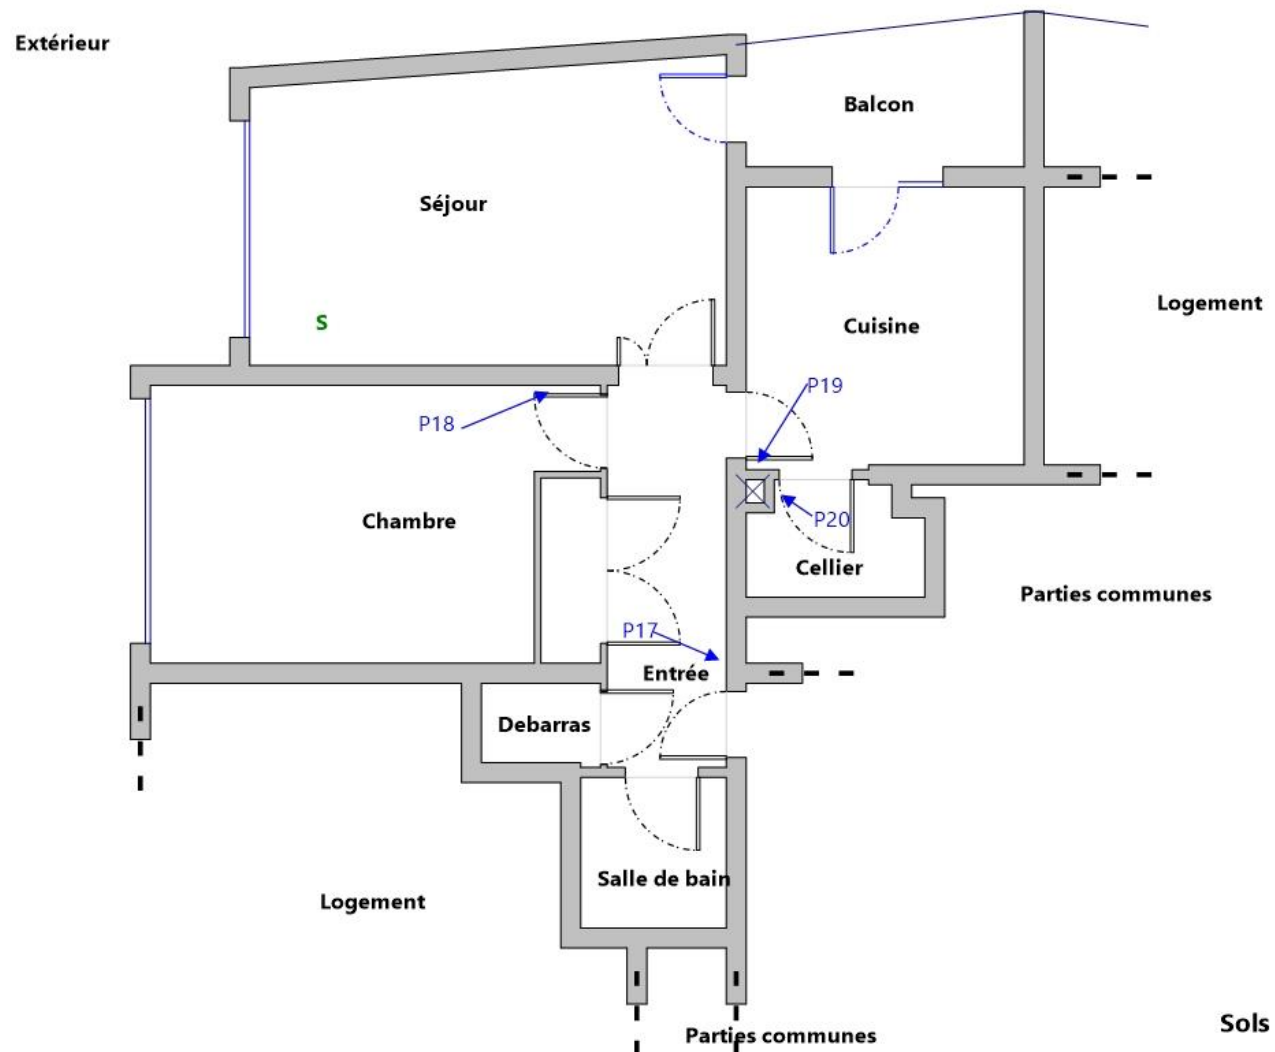
Planche de repérage des matériaux et produits amiantés
Affaire	MA2206076248
Opération	BRUN alexandre
Site	58 Boulevard de l'Almont (62LAG0902)
	77000 Melun
Date de réalisation	21/06/2022
Matériaux et produits contenant de l'amiante	
	Surface amianté
	Linéaire / paroi amianté (type 1)
	Linéaire / paroi amianté (type 2)
	Conduit amianté
Sondages destructifs / Prélèvements	
	Px Prélèvement Positif
	Px Prélèvement négatif
	Sondage destructif
Types de murs	
	Mur Porteur
	Mur Cloison (type 1)
	Mur Cloison (type 2)
	Gaine technique
Éléments ou pièces non visités	
	Local non visité
	Élément non visité
