Rapport de Repérage des matériaux et produits contenant de l'amiante avant réalisation de travaux dans un immeuble bâti

Numéro de dossier : MA2311198794
Rapport édité le : 24/01/2024

5 rue CLAUDE Bernard (62LAI0601)
77000 MELUN
Bat. N/A, cage :AI; Etage 6; Porte 2

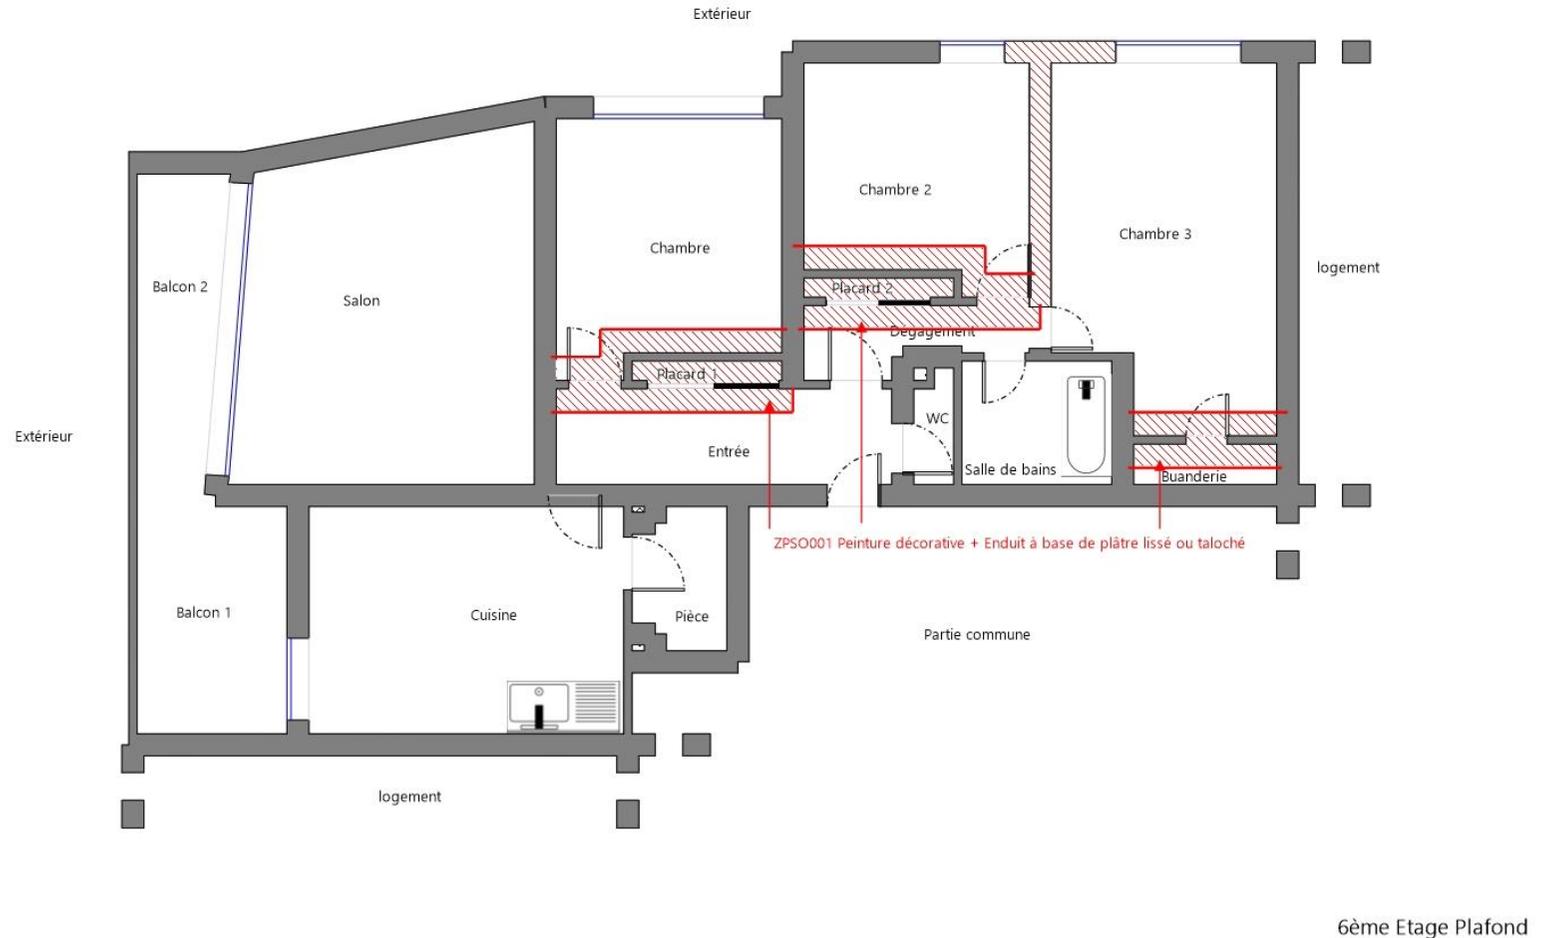
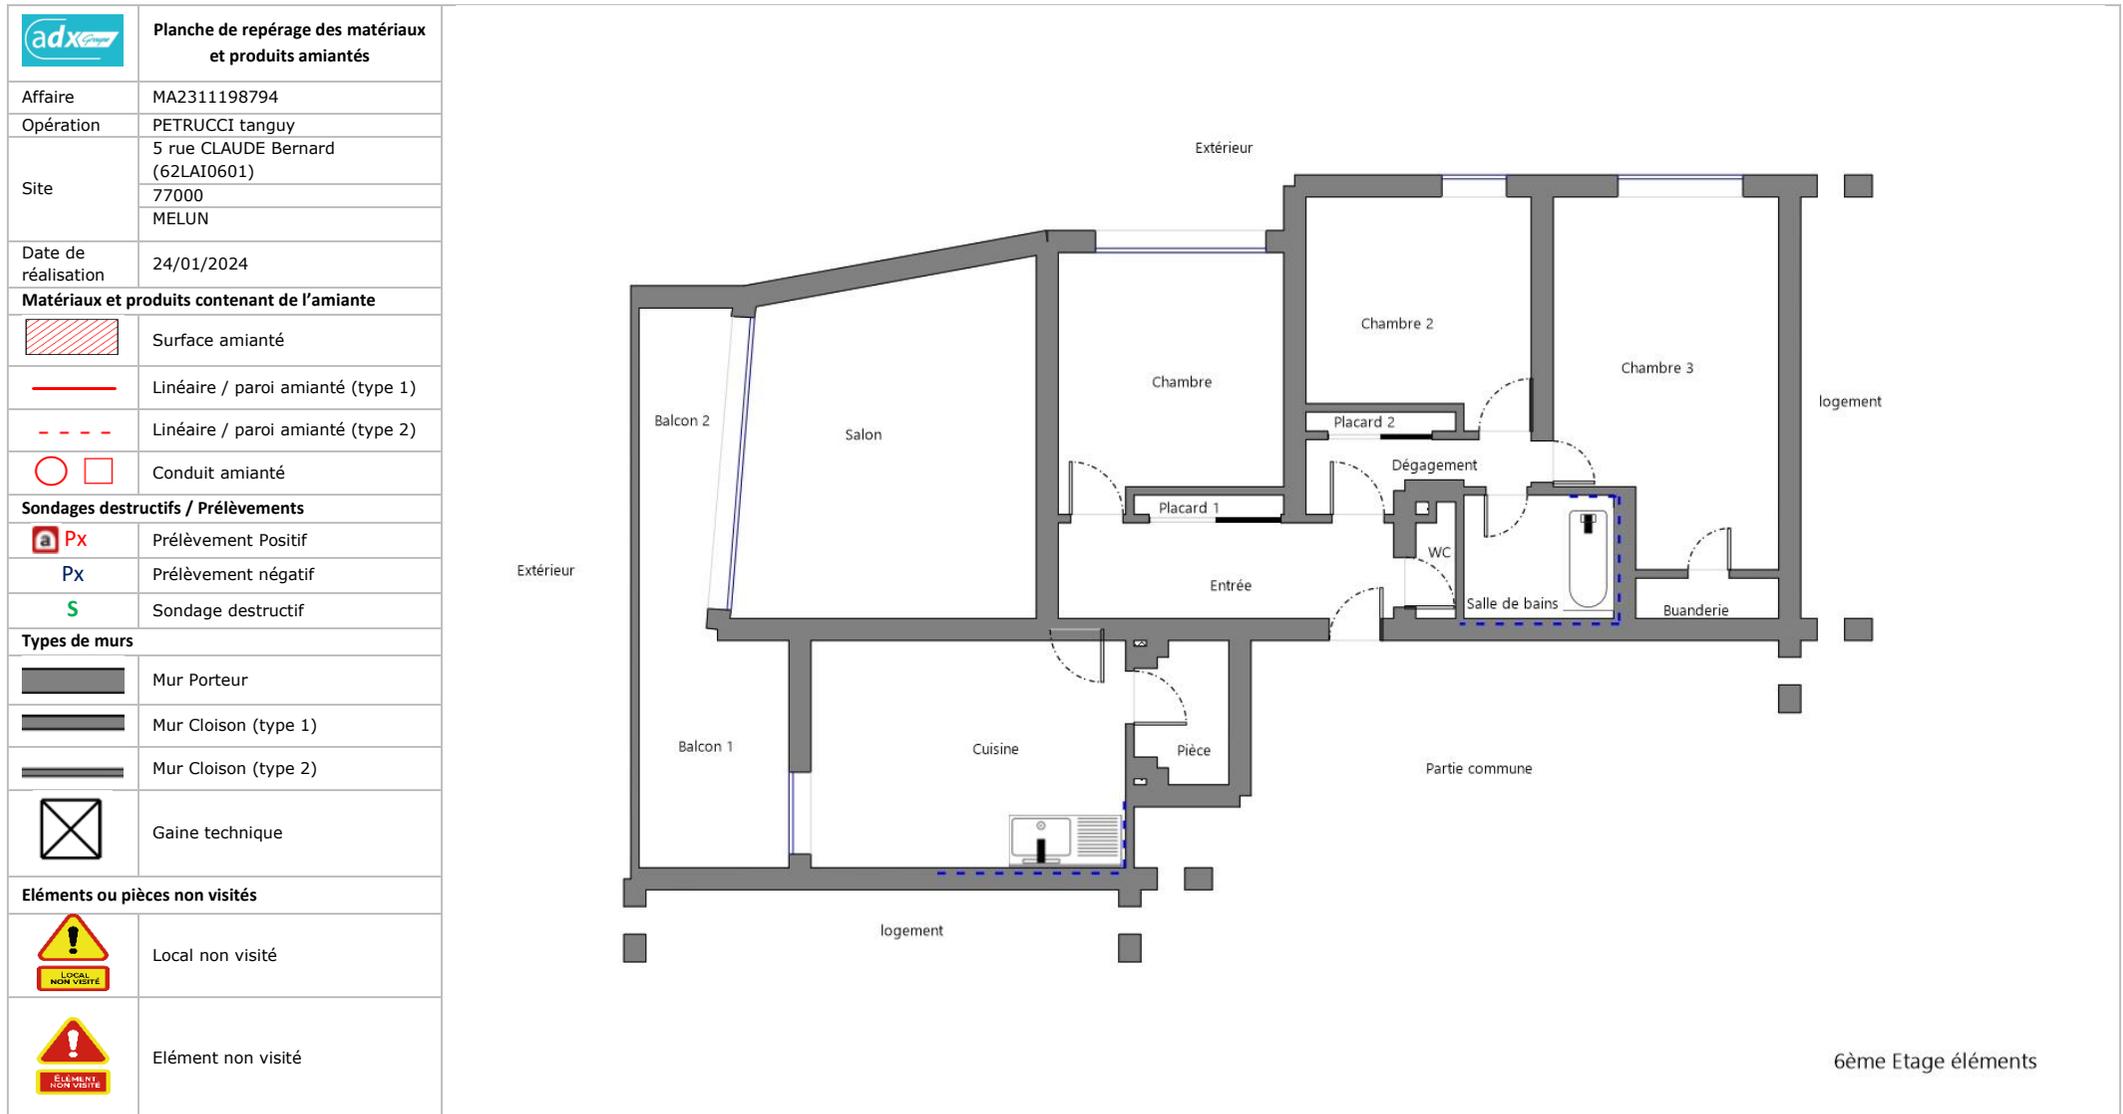
6ème Etage Sol

Planche de repérage des matériaux et produits amiantés
Affaire	MA2311198794
Opération	PETRUCCI tanguy
Site	5 rue CLAUDE Bernard (62LAI0601)
	77000
	MELUN
Date de réalisation	24/01/2024
Matériaux et produits contenant de l'amiante	
	Surface amianté
	Linéaire / paroi amianté (type 1)
	Linéaire / paroi amianté (type 2)
	Conduit amianté
Sondages destructifs / Prélèvements	
	Prélèvement Positif
	Prélèvement négatif
	Sondage destructif
Types de murs	
	Mur Porteur
	Mur Cloison (type 1)
	Mur Cloison (type 2)
	Gaine technique
Éléments ou pièces non visités	
	Local non visité
	Élément non visité
