Rapport de Repérage des matériaux et produits contenant de l'amiante avant réalisation de travaux dans un immeuble bâti

Numéro de dossier : MA2503035593
Rapport édité le : 27/03/2025

5 rue CLAUDE Bernard (62LAI0901)
77000 MELUN
Bat. 05; Etage 09; Porte 1

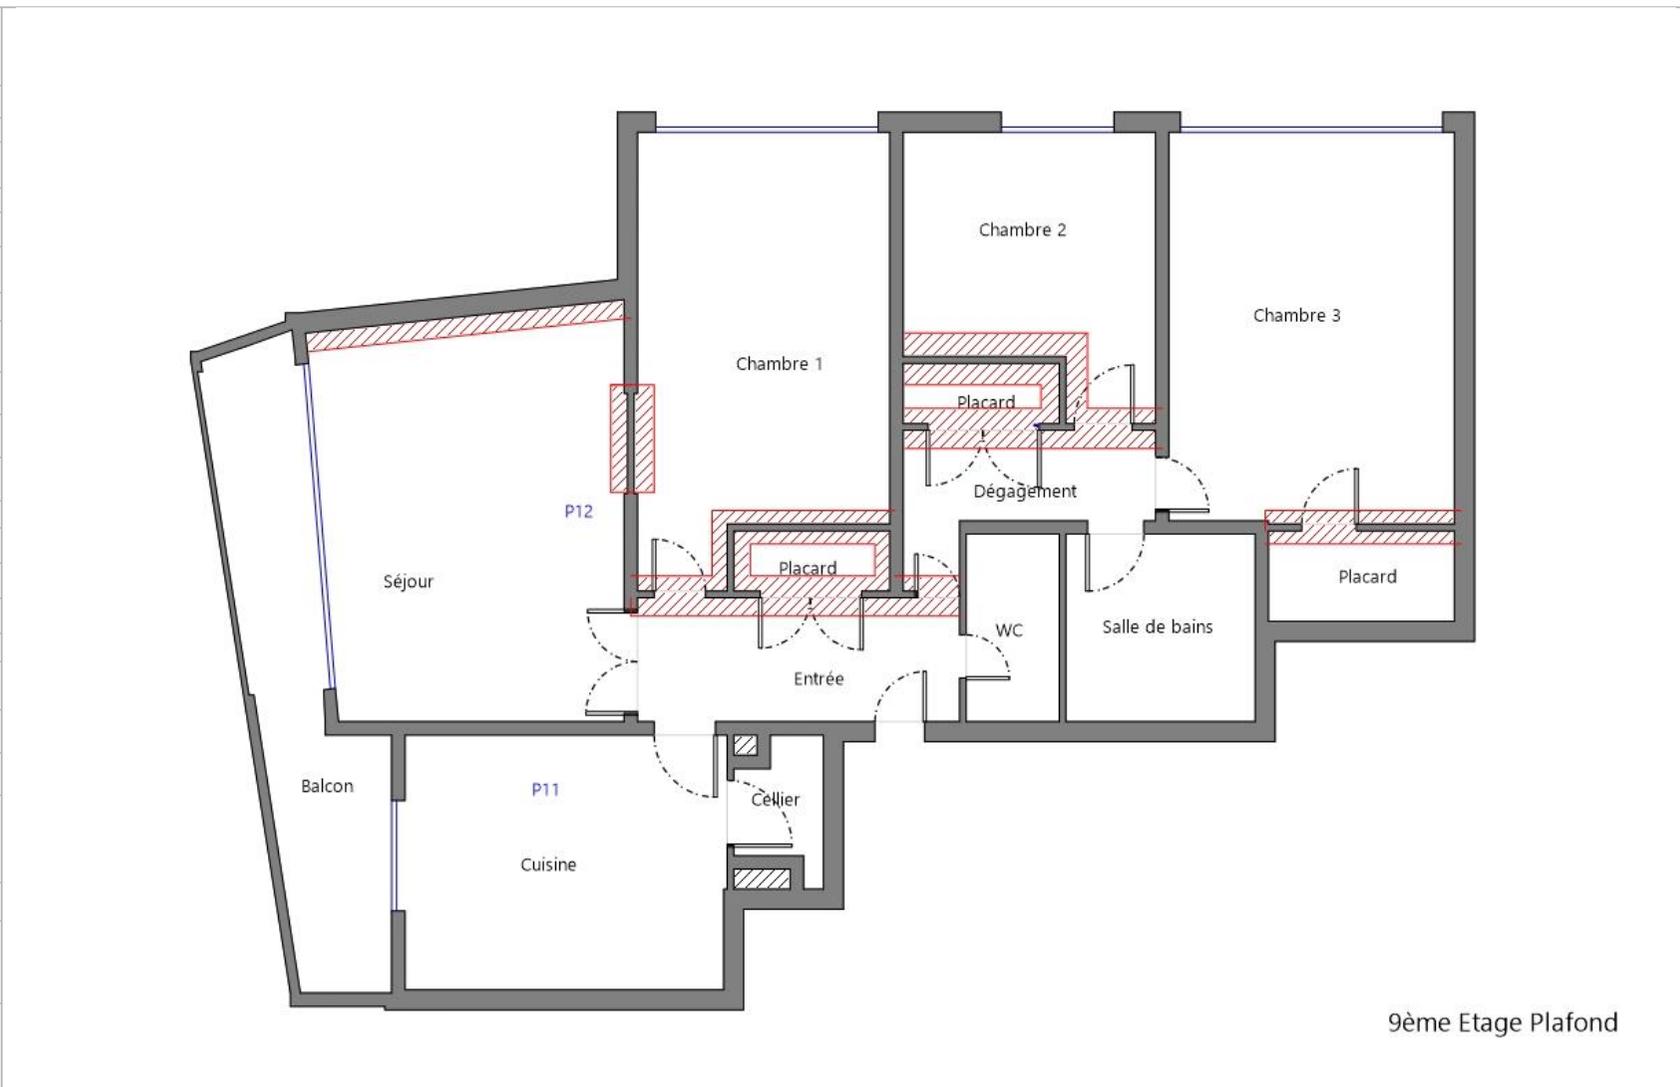
9ème Etage Mur

Planche de repérage des matériaux et produits amiantés
Affaire	MA2503035593
Opération	AKGUN mesut
Site	5 rue CLAUDE Bernard (62LAI0901)
	77000
	MELUN
Date de réalisation	27/03/2025
Matériaux et produits contenant de l'amiante	
	Surface amianté
	Linéaire / paroi amianté (type 1)
	Linéaire / paroi amianté (type 2)
	Conduit amianté
Sondages destructifs / Prélèvements	
	Prélèvement Positif
	Prélèvement négatif
	Sondage destructif
Types de murs	
	Mur Porteur
	Mur Cloison (type 1)
	Mur Cloison (type 2)
	Gaine technique
Éléments ou pièces non visités	
	Local non visité
	Élément non visité
