Rapport de Repérage des matériaux et produits contenant de l'amiante avant réalisation de travaux dans un immeuble bâti

Numéro de dossier : MA2504063657
Rapport édité le : 08/05/2025

9 Rue Claude Bernard
77000 Melun
Bat. N/A; Etage 02; Porte 4

Lot numéro 62LAK0204,

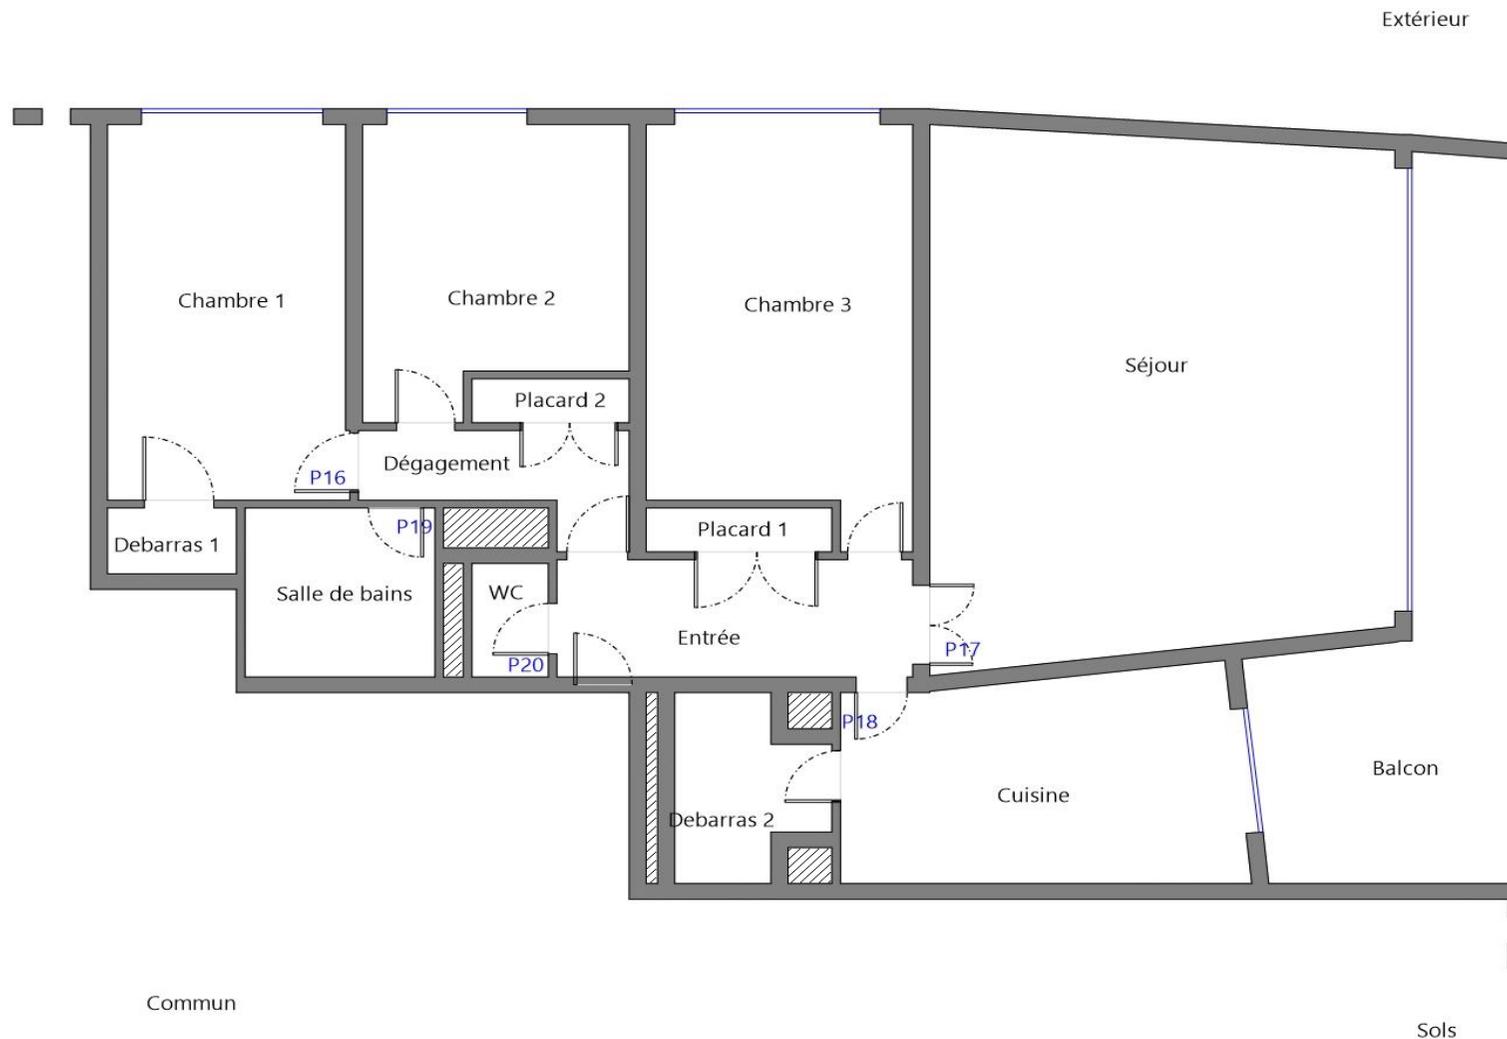
Planche de repérage des matériaux et produits amiantés
Affaire	MA2504063657
Opération	RIVALS axel
Site	9 Rue Claude Bernard (62LAK0204)
	77000
	Melun
Date de réalisation	08/05/2025
Matériaux et produits contenant de l'amiante	
	Surface amianté
	Linéaire / paroi amianté (type 1)
	Linéaire / paroi amianté (type 2)
	Conduit amianté
Sondages destructifs / Prélèvements	
	Prélèvement Positif
	Prélèvement négatif
	Sondage destructif
Types de murs	
	Mur Porteur
	Mur Cloison (type 1)
	Mur Cloison (type 2)
	Gaine technique
Éléments ou pièces non visités	
	Local non visité
	Élément non visité

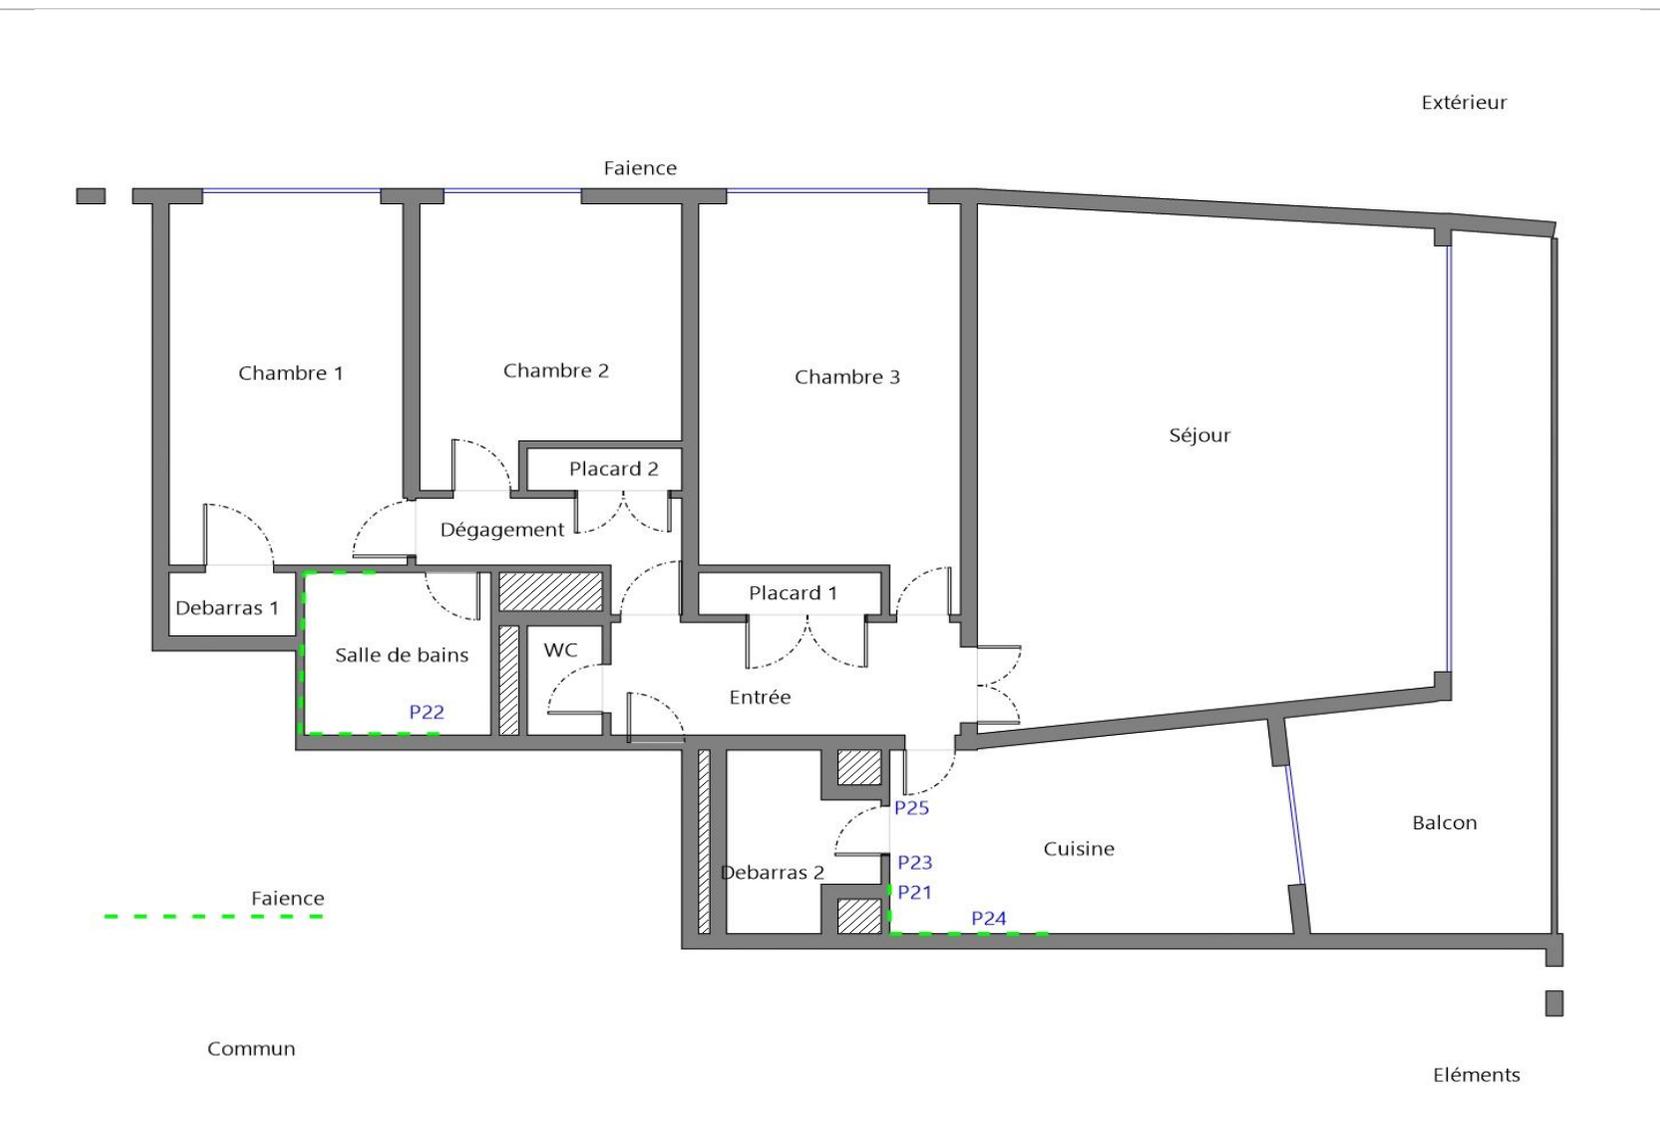
Planche de repérage des matériaux et produits amiantés
Affaire	MA2504063657
Opération	RIVALS axel
Site	9 Rue Claude Bernard (62LAK0204)
	77000 Melun
Date de réalisation	08/05/2025
Matériaux et produits contenant de l'amiante	
	Surface amianté
	Linéaire / paroi amianté (type 1)
	Linéaire / paroi amianté (type 2)
	Conduit amianté
Sondages destructifs / Prélèvements	
	Prélèvement Positif
	Prélèvement négatif
	Sondage destructif
Types de murs	
	Mur Porteur
	Mur Cloison (type 1)
	Mur Cloison (type 2)
	Gaine technique
Eléments ou pièces non visités	
	Local non visité
	Elément non visité
