Rapport de mission de repérage des matériaux et produits contenant de l'amiante avant réalisation de travaux

5 RUE CL. BERNARD

77000 MELUN

RAPPORT N° :	62LAI0902	Laboratoire d'Analyses :	ITGA
Repérage réalisé le :	09/08/2018	Adresse laboratoire :	3 RUE ARMAND HERPIN LACROIX - CS 46537 35065 RENNES CEDEX
Accompagnateur :		Numéro d'accréditation :	1-5967
Par :	Alain LEITE LOPES	Organisme d'assurance professionnelle :	AXA France
N° certificat :	CPDI4715	Adresse assurance :	313 Terrasses de l'Arche 92727 NANTERRE CEDEX
Date d'obtention :	17/01/2018	N° de contrat d'assurance :	10063271004
Organisme certificateur	I.Cert Parc EDONIA - Bâtiment G - Rue de la Terre Victoria - 35760 Saint-Grégoire	Date de validité :	31/12/2018

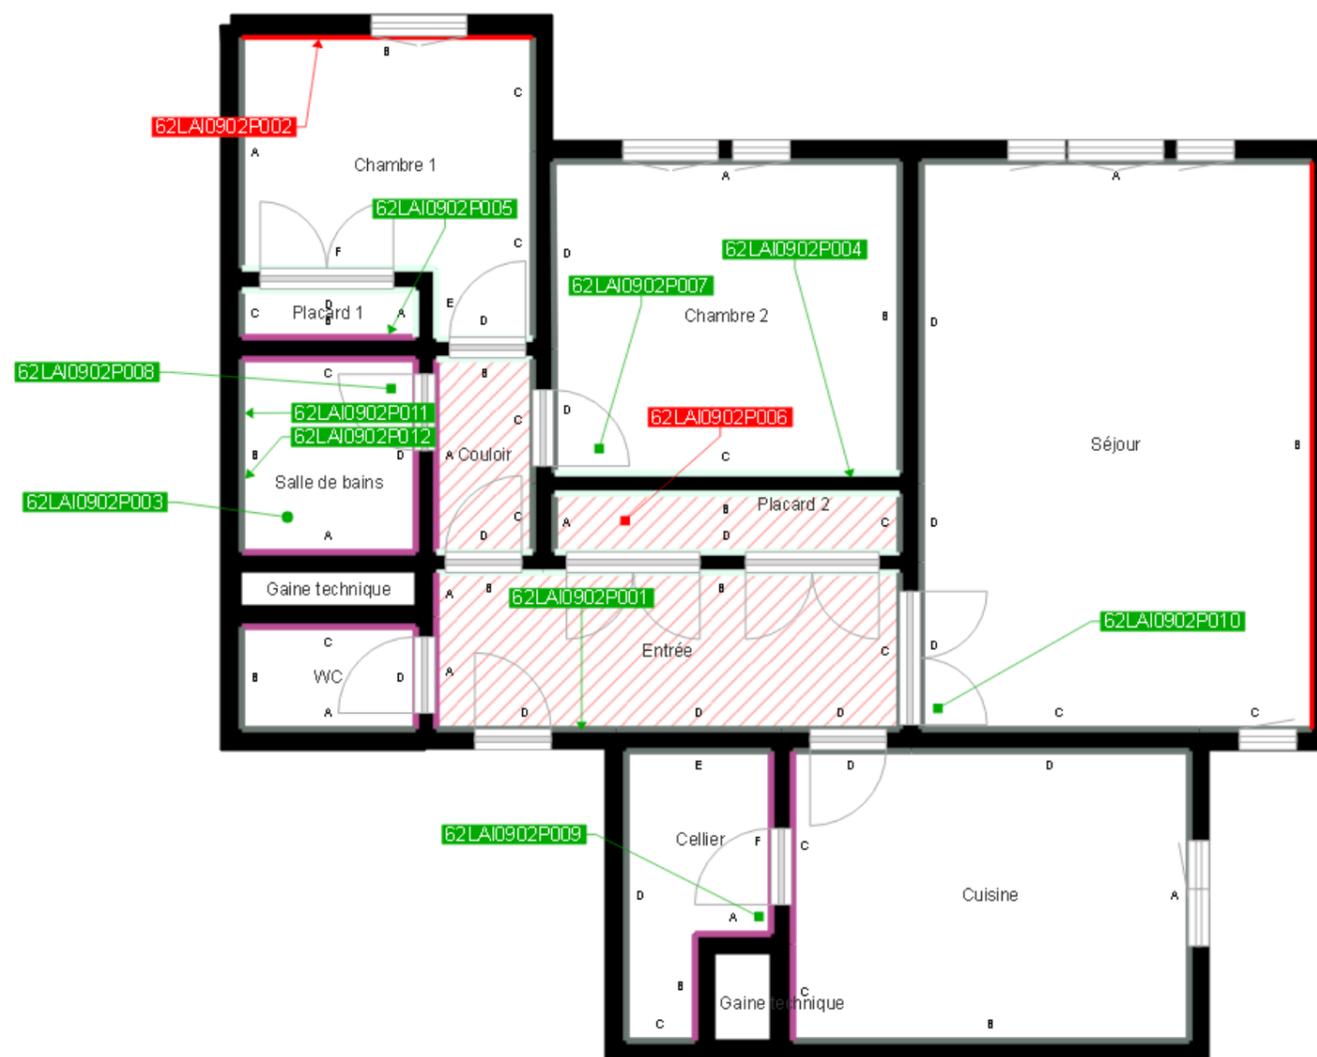
PIECE	ETAGE	ELEMENTS	DESCRIPTIF LABORATOIRE	REPERAGE	Echantillon	METHODE	ETAT	RESULTAT
Chambre 1		Isolant	Matériau plâtreux blanc en vrac + peinture non séparable	Mur B	62LAI0902P002	RESULTAT ANALYSE	BON ETAT	Amiante détecté (Chrysotile)
Placard 2		Revêtement souple	Colle bitumineuse noire en faible quantité avec poussières	Sol	62LAI0902P006	RESULTAT ANALYSE	BON ETAT	Fr2:Amiante détecté (Chrysotile)
Placard 2		Revêtement souple	Colle bitumineuse noire en faible quantité avec poussières	Sol	62LAI0902P006	ZSO	BON ETAT	Fr2:Amiante détecté (Chrysotile)
Couloir		Revêtement souple	Colle bitumineuse noire en faible quantité avec poussières	Sol	62LAI0902P006	ZSO	BON ETAT	Fr2:Amiante détecté (Chrysotile)
Entrée		Revêtement souple	Colle bitumineuse noire en faible quantité avec poussières	Sol	62LAI0902P006	ZSO	BON ETAT	Fr2:Amiante détecté (Chrysotile)
Chambre 1		Isolant	Matériau plâtreux blanc en vrac + peinture non séparable	Mur B	62LAI0902P002	ZSO	BON ETAT	Amiante détecté (Chrysotile)

Séjour		Isolant	Matériau plâtreux blanc en vrac + peinture non séparable	Mur B	62LAI0902P002	ZSO	BON ETAT	Amiante détecté (Chrysotile)
