Rapport de mission de repérage des matériaux et produits contenant de l'amiante avant réalisation de travaux

Norme NF X 46-020 V .2017

20 RUE D ESTIENNE D ORVES

77000 MELUN

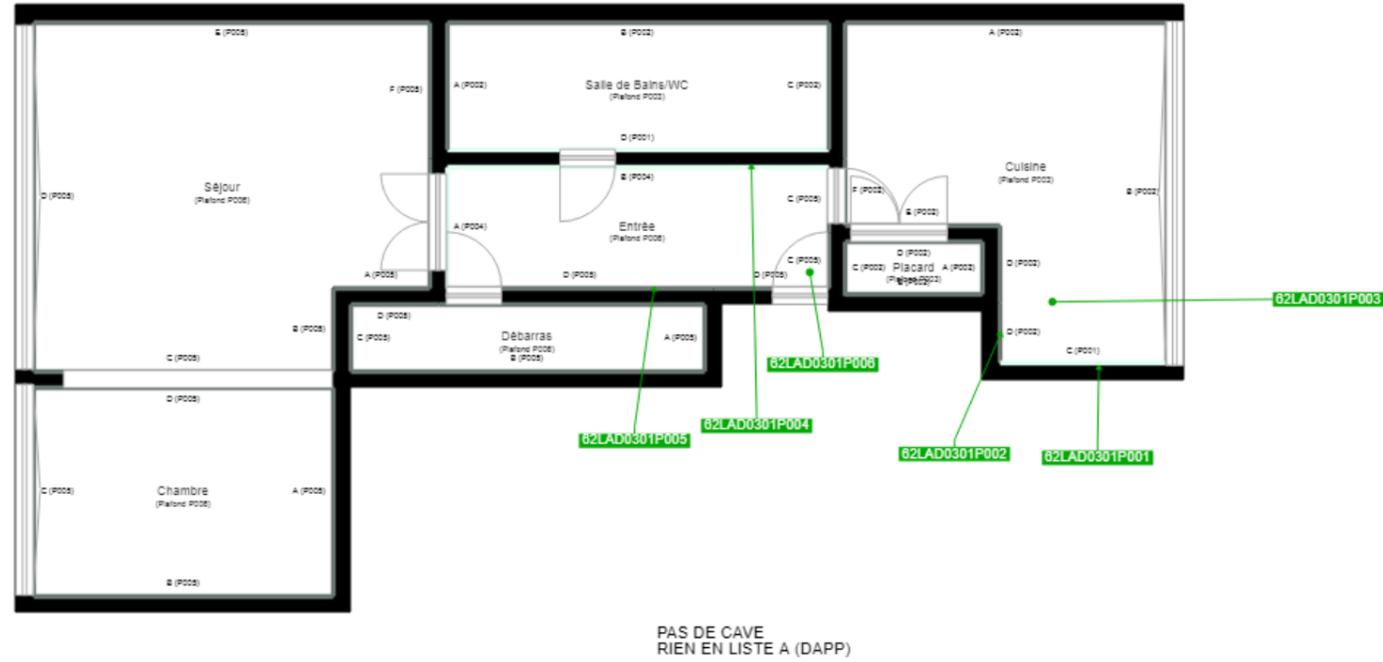
PLANCHE DE REPÉRAGE	Zone : R+3	Vue de dessus
Auteur : GONZALES Vincent	Bien : 62LAD0301 - 1 20 RUE D ESTIENNE D ORVES 77000 MELUN	Chaque support/équipement identifié a fait l'objet d'un sondage par le technicien

Cloisons Plaques de plâtre
