Rapport de mission de repérage des matériaux et produits contenant de l'amiante avant réalisation de travaux

25 AVENUE DE FONTAINBLEAU

77760 CHAPELLE LA REINE

RAPPORT N° :	63LAW0001	Laboratoire d'Analyses :	ITGA
Repérage réalisé le :	04/07/2018	Adresse laboratoire :	3 RUE ARMAND HERPIN LACROIX - CS 46537 35065 RENNES CEDEX
Accompagnateur :		Numéro d'accréditation :	1-5967
Par :	Gaetan BEDEL	Organisme d'assurance professionnelle :	AXA France
N° certificat :	CPDI3869	Adresse assurance :	313 Terrasses de l'Arche 92727 NANTERRE CEDEX
Date d'obtention :	22/04/2016	N° de contrat d'assurance :	10063271004
Organisme certificateur	I.CERT PARC EDONIA - BAT G - RUE DE LA TERRE VICTORIA - 35760 SAINT GREGOIRE	Date de validité :	31/12/2018

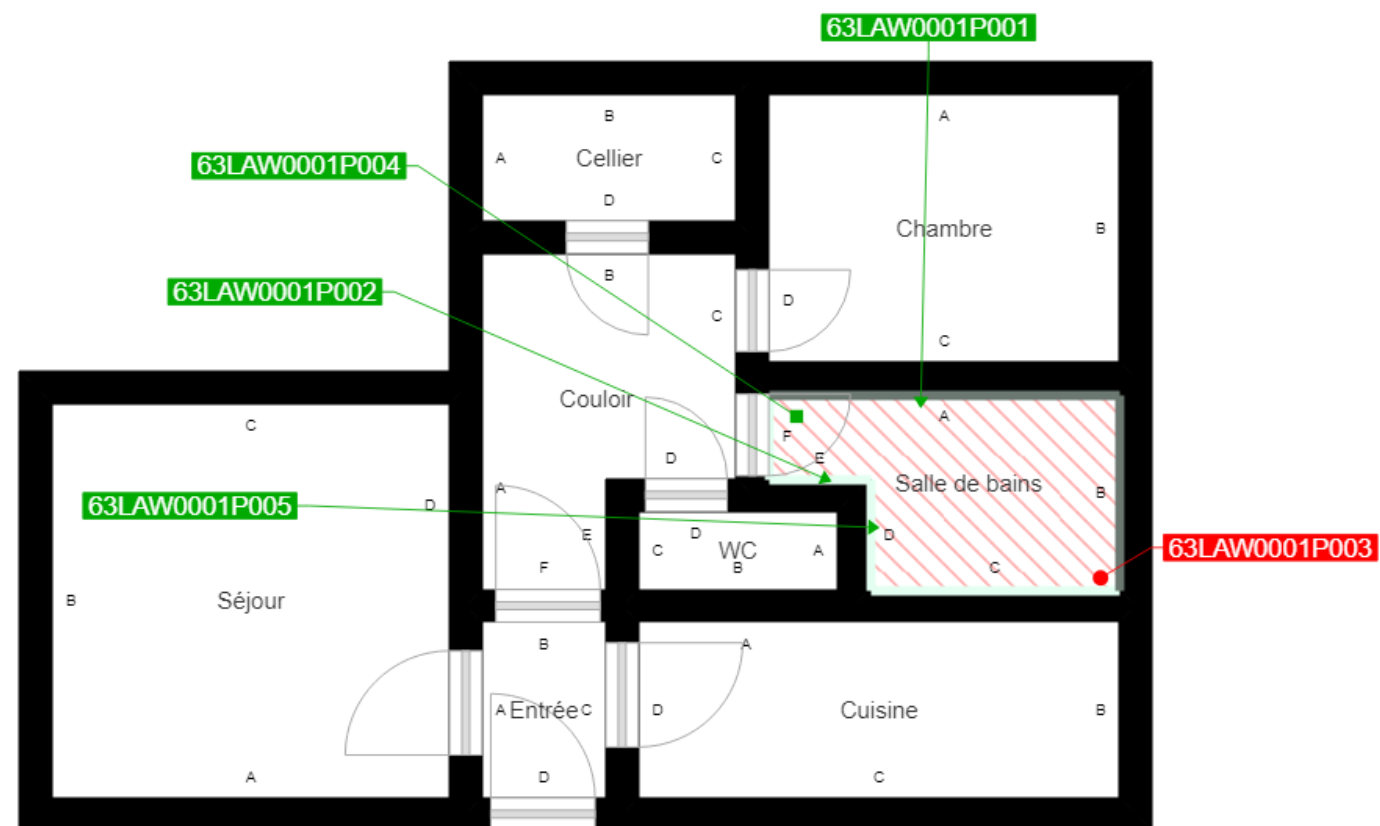
PIECE	ETAGE	ELEMENTS	DESCRIPTIF LABORATOIRE	REPERAGE	Echantillon	METHODE	ETAT	RESULTAT
Salle de bains		Enduit / Peinture béton	Enduit beige en vrac non séparable + peintures multiples non séparable	Plafond	63LAW0001P003	RESULTAT ANALYSE	BON ETAT	Amiante détecté (Chrysotile)
Salle de bains		Enduit / Peinture béton	Enduit beige en vrac non séparable + peintures multiples non séparable	Plafond	63LAW0001P003	ZSO	BON ETAT	Amiante détecté (Chrysotile)
