Rapport de mission de repérage des matériaux et produits contenant de l'amiante avant réalisation de travaux

25 AVENUE FONTAINEBLEAU

77760 LA CHAPELLE LA REINE

RAPPORT N° :	63LAW0101	Laboratoire d'Analyses :	ITGA
Repérage réalisé le :	30/07/2018	Adresse laboratoire :	3 RUE ARMAND HERPIN LACROIX - CS 46537 35065 RENNES CEDEX
Accompagnateur :		Numéro d'accréditation :	1-5967
Par :	Gaetan BEDEL	Organisme d'assurance professionnelle :	AXA France
N° certificat :	CPDI3869	Adresse assurance :	313 Terrasses de l'Arche 92727 NANTERRE CEDEX
Date d'obtention :	22/04/2016	N° de contrat d'assurance :	10063271004
Organisme certificateur	I.CERT PARC EDONIA - BAT G - RUE DE LA TERRE VICTORIA - 35760 SAINT GREGOIRE	Date de validité :	31/12/2018

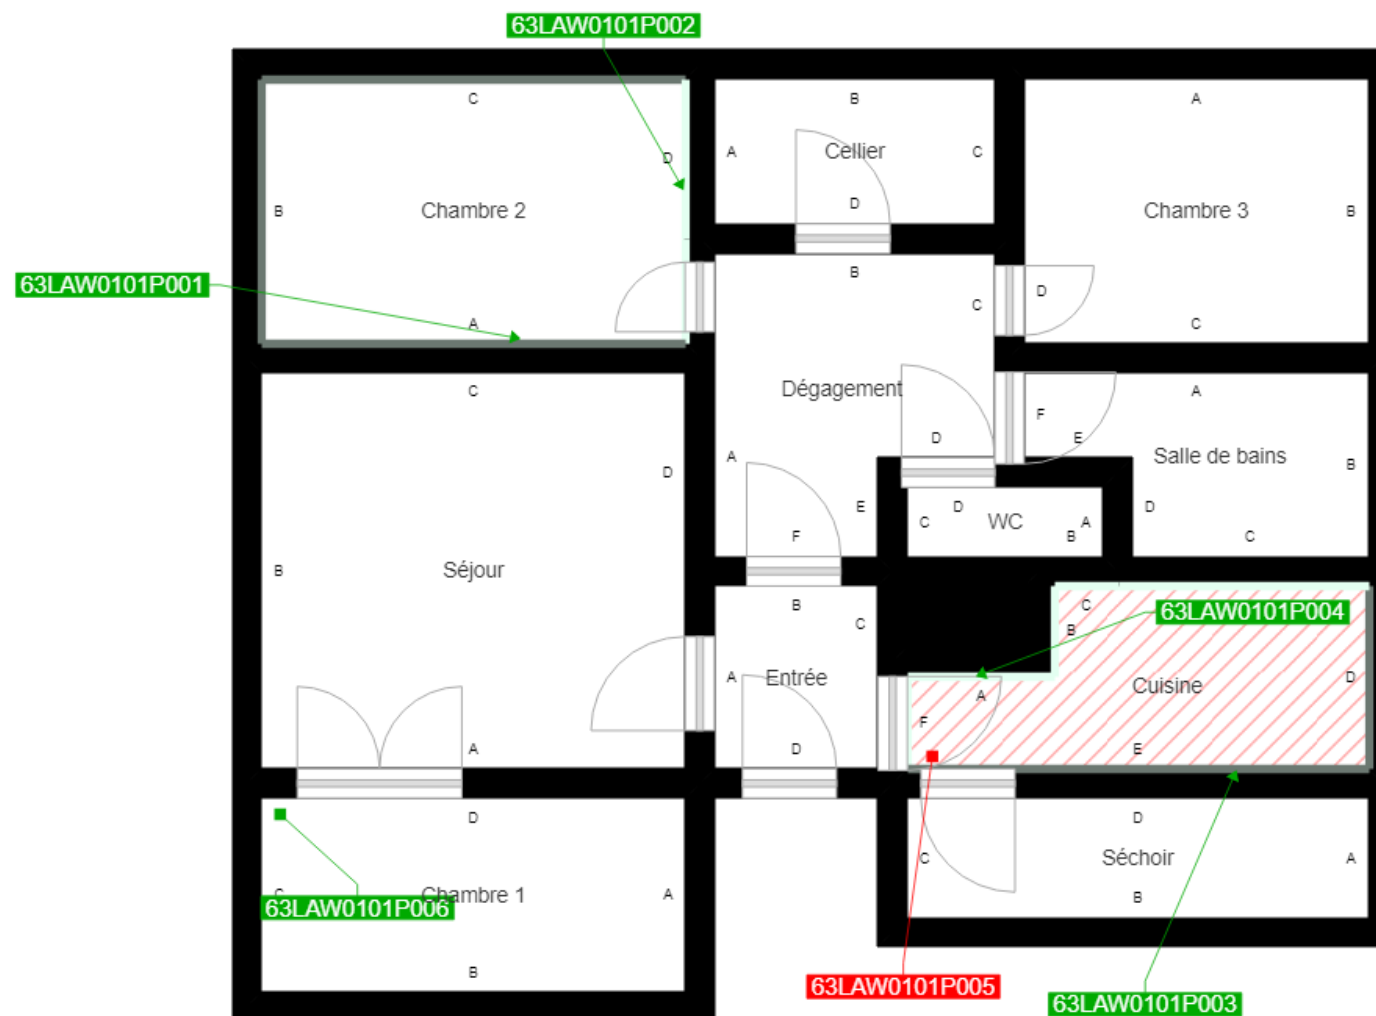
PIECE	ETAGE	ELEMENTS	DESCRIPTIF LABORATOIRE	REPERAGE	Echantillon	METHODE	ETAT	RESULTAT
Cuisine		Revêtement souple	Revêtement bicouche cassant beige et rouge + colle polymère jaune non séparable + ragréage gris en faible quantité non séparable	Sol	63LAW0101P005	RESULTAT ANALYSE	BON ETAT	Fr2:Amiante détecté (Chrysotile-Trémolite)
Cuisine		Revêtement souple	Revêtement bicouche cassant beige et rouge + colle polymère jaune non séparable + ragréage gris en faible quantité non séparable	Sol	63LAW0101P005	ZSO	BON ETAT	Fr2:Amiante détecté (Chrysotile-Trémolite)
