# Rapport de Repérage des matériaux et produits contenant de l'amiante avant réalisation de travaux dans un immeuble bâti

Numéro de dossier : MA2208127157  
Date d'intervention : 06/09/2022

5 Allée des Roses (63LAH0302)  
77760 La Chapelle-la-Reine  
Etage 3; Porte 302

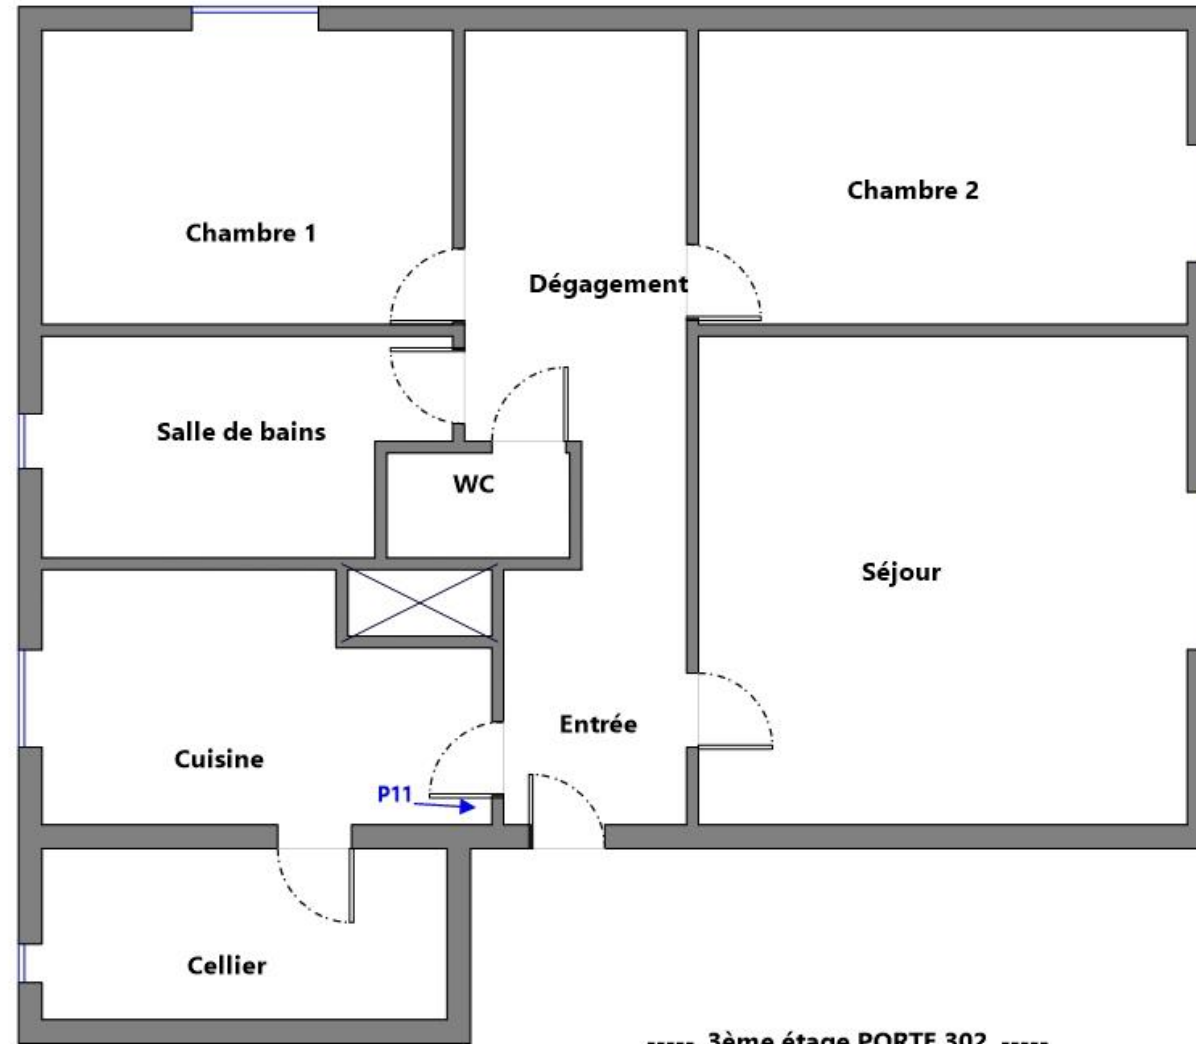
<b>Planche de repérage des matériaux et produits amiantés</b>
Affaire	MA2208127157
Opération	DA MOTA GOMES telmo
Site	5 Allée des Roses (63LAH0302)
	77760 La Chapelle-la-Reine
Date de réalisation	15/09/2022
<b>Matériaux et produits contenant de l'amiante</b>	
	Surface amianté
	Linéaire / paroi amianté (type 1)
	Linéaire / paroi amianté (type 2)
	Conduit amianté
<b>Sondages destructifs / Prélèvements</b>	
	Prélèvement Positif
	Prélèvement négatif
	Sondage destructif
<b>Types de murs</b>	
	Mur Porteur
	Mur Cloison (type 1)
	Mur Cloison (type 2)
	Gaine technique
<b>Éléments ou pièces non visités</b>	
	Local non visitée
	Élément non visité
