## Rapport de mission de repérage des matériaux et produits contenant de l'amiante avant réalisation de travaux

41 RUE LAVOISIER

77000 MELUN

RAPPORT N° :	67LAE0503	Laboratoire d'Analyses :	ITGA
Repérage réalisé le :	25/10/2018	Adresse laboratoire :	3 RUE ARMAND HERPIN LACROIX - CS 46537 35065 RENNES CEDEX
Accompagnateur :		Numéro d'accréditation :	1-5967
Par :	Aurélien JAGER	Organisme d'assurance professionnelle :	AXA France
N° certificat :	CPDI4311	Adresse assurance :	313 Terrasses de l'Arche 92727 NANTERRE CEDEX
Date d'obtention :	21/03/2017	N° de contrat d'assurance :	10063271004
Organisme certificateur	I.CERT PARC EDONIA - BAT G - RUE DE LA TERRE VICTORIA - 35760 SAINT GREGOIRE	Date de validité :	31/12/2018

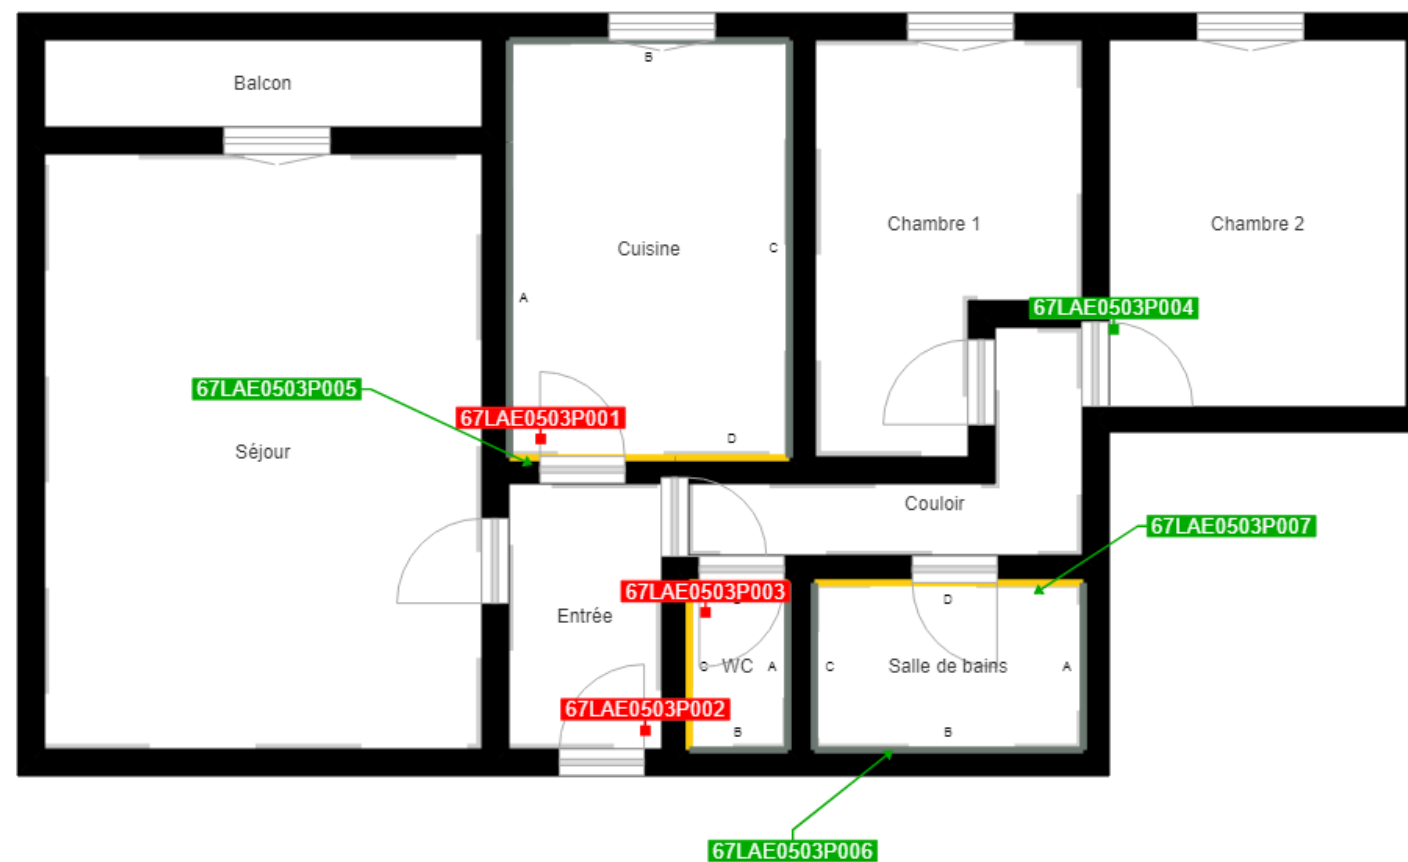
WC	R+5	Revêtement souple	Colle polymère jaune non séparable + colle polymère jaune non séparable + colle bitumineuse noire	67LAE0503P003	Sol	DEGRADATION PARTIELLE	Fr2:Amiante détecté (Chrysotile)	ZSO
WC	R+5	Revêtement souple	Dalle dure cassante beige + peinture non séparable	67LAE0503P003	Sol	DEGRADATION PARTIELLE	Fr3:Amiante détecté (Chrysotile)	ZSO

PIECE	ETAGE	ELEMENTS	DESCRIPTIF LABORATOIRE	Echantillon	REPERAGE	ETAT	RESULTAT
Cuisine	R+5	Dalle de sol	Colle bitumineuse noire + matériau gris en vrac non séparable	67LAE0503P001	Sol	BON ETAT	Fr2:Amiante détecté (Chrysotile)
Entrée	R+5	Dalle de sol	Colle bitumineuse noire en faible quantité	67LAE0503P002	Sol	BON ETAT	Fr2:Amiante détecté (Chrysotile)
WC	R+5	Revêtement souple	Colle polymère jaune non séparable + colle polymère jaune non séparable + colle bitumineuse noire	67LAE0503P003	Sol	DEGRADATION PARTIELLE	Fr2:Amiante détecté (Chrysotile)
WC	R+5	Revêtement souple	Dalle dure cassante beige + peinture non séparable	67LAE0503P003	Sol	DEGRADATION PARTIELLE	Fr3:Amiante détecté (Chrysotile)
