Rapport de mission de repérage des matériaux et produits contenant de l'amiante avant réalisation de travaux

41 RUE LAVOISIER

MODULE 67LAE0606
77000 MELUN

RAPPORT N° :	67LAE0606	Laboratoire d'Analyses :	ITGA
Repérage réalisé le :	17/04/2019	Adresse laboratoire :	3 RUE ARMAND HERPIN LACROIX - CS 46537 35065 RENNES CEDEX
Accompagnateur :		Numéro d'accréditation :	1-5967
Par :	Tristan BRUNOT	Organisme d'assurance professionnelle :	AXA France
N° certificat :	CPDI 3541	Adresse assurance :	313 Terrasses de l'Arche 92727 NANTERRE CEDEX
Date d'obtention :	27/12/2017	N° de contrat d'assurance :	10158549604
Organisme certificateur	I.CERT PARC EDONIA - BAT G - RUE DE LA TERRE VICTORIA - 35760 SAINT GREGOIRE	Date de validité :	31/12/2019

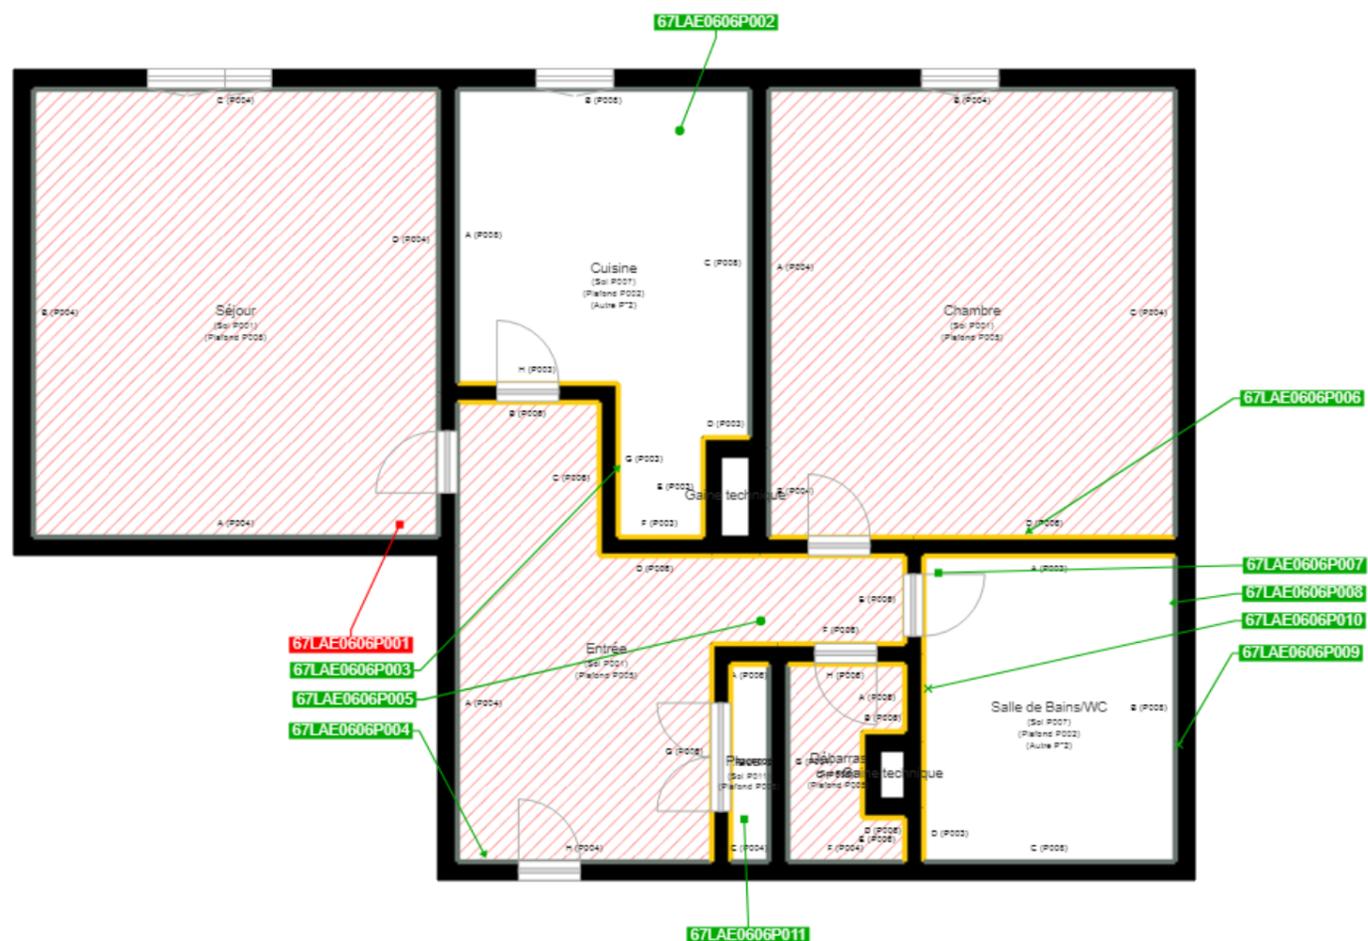
PIECE	ETAGE	ELEMENTS	DESRIPTIF LABORATOIRE	REPERAGE	Echantillon	METHODE	ETAT	RESULTAT
Séjour	RC	Colle	Colle polymère jaune non séparable + ragréage gris + colle bitumineuse noire non séparable + sous couche de ragréage beige avec poussières non séparable + peinture en faible quantité non séparable	Sol	67LAE0606P001	RESULTAT ANALYSE	BON ETAT	Amiante détecté (Chrysotile)
Chambre	RC	Colle	Colle polymère jaune non séparable + ragréage gris + colle bitumineuse noire non séparable + sous couche de ragréage beige avec poussières non séparable + peinture en faible quantité non séparable	Sol	67LAE0606P001	ZPSO	BON ETAT	Amiante détecté (Chrysotile)
