# Rapport de mission de repérage des matériaux et produits contenant de l'amiante avant réalisation de travaux

Norme NF X 46-020 V .2017

44 RUE LAVOISIER

RAPPORT N° :	67LAF0301	Laboratoire d'Analyses :	ITGA
Repérage réalisé le :	30/10/2019	Adresse laboratoire :	3 RUE ARMAND HERPIN LACROIX - CS 46537 35065 RENNES CEDEX
Accompagnateur :		Numéro d'accréditation :	1-5967
Par :	Mickaël JULIEN	Organisme d'assurance professionnelle :	AXA France
N° certificat :	CPDI 4129	Adresse assurance :	313 Terrasses de l'Arche 92727 NANTERRE CEDEX
Date d'obtention :	01/01/2017	N° de contrat d'assurance :	10158549604
Organisme certificateur	I.CERT Parc Edonia - Bâtiment G - Rue de la Terre Victoria - 35760 SAINT-GREGOIRE	Date de validité :	31/12/2019

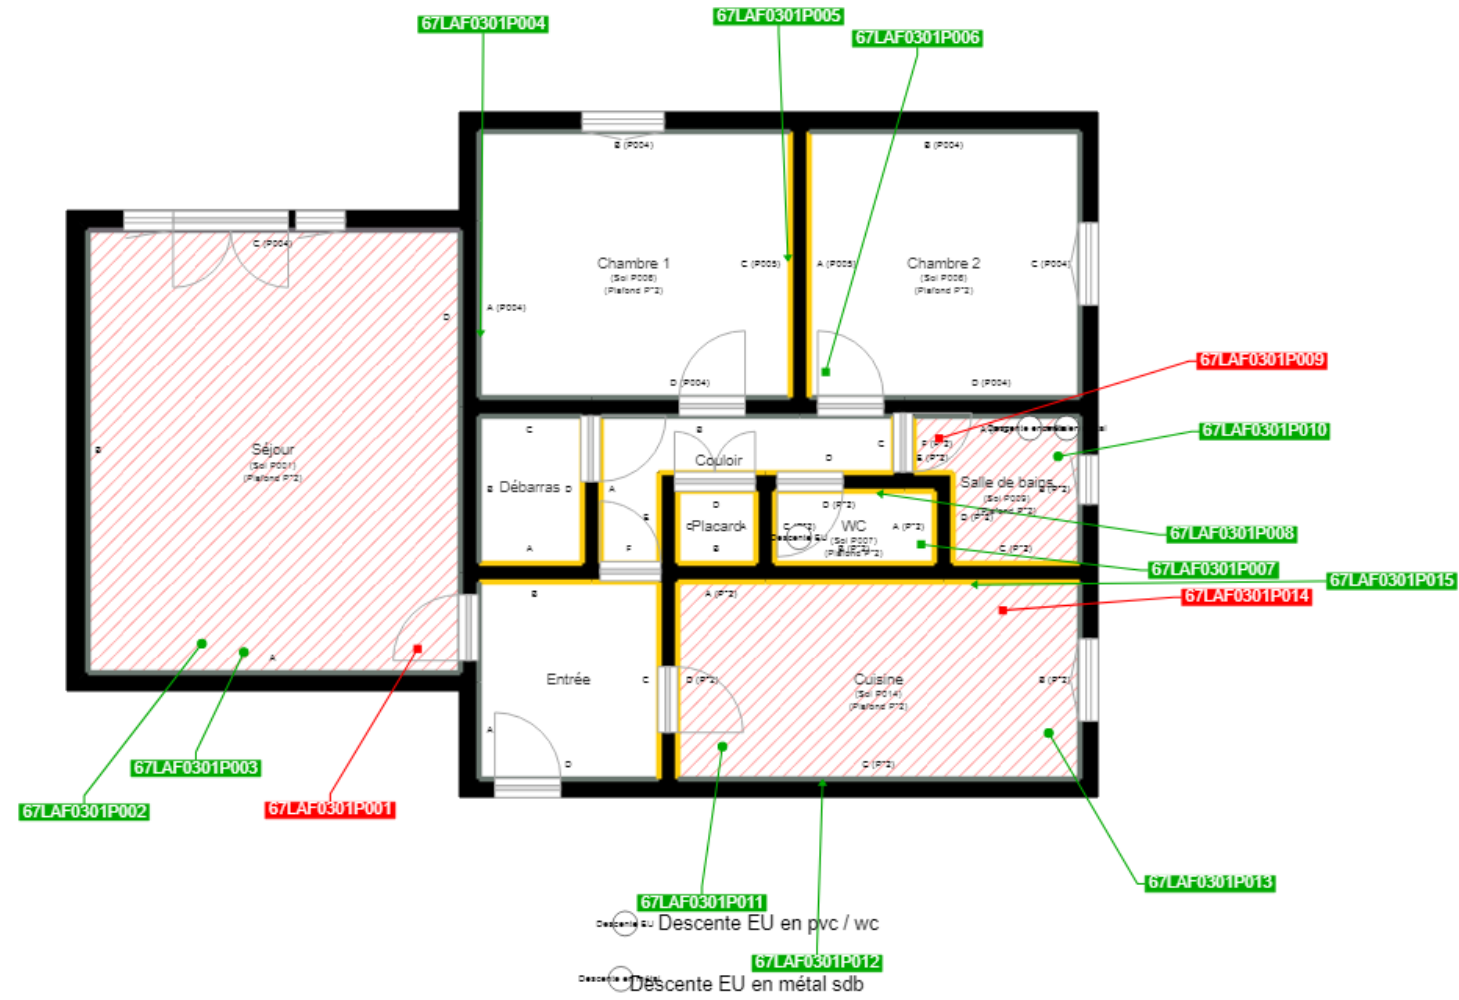
PLANCHE DE REPÉRAGE	Zone : R+3	Vue de dessus
Auteur : JULIEN Mickaël	Bien : 67LAF0301 - 1 44 RUE LAVOISIER 77000 MELUN	Chaque support/équipement identifié a fait l'objet d'un sondage par le technicien

PIECE	ETAGE	ELEMENTS	DESRIPTIF LABORATOIRE	REPERAGE	Echantillon	METHODE	ETAT	RESULTAT
Séjour	R+3	Revêtement souple	Colle polymère jaune + dalle dure cassante beige	Sol	67LAF0301P001	RESULTAT ANALYSE	BON ETAT	Fr3:Amiante détecté (Chrysotile)
Séjour	R+3	Revêtement souple	Colle bitumineuse noire en faible quantité + ragréage gris non séparable	Sol	67LAF0301P001	RESULTAT ANALYSE	BON ETAT	Fr4:Amiante détecté (Chrysotile)
Salle de bains	R+3	Revêtement souple	Colle polymère jaune non séparable + dalle dure cassante rouge	Sol	67LAF0301P009	RESULTAT ANALYSE	BON ETAT	Fr2:Amiante détecté (Chrysotile)
Salle de bains	R+3	Revêtement souple	Colle bitumineuse noire + peinture non séparable	Sol	67LAF0301P009	RESULTAT ANALYSE	BON ETAT	Fr3:Amiante détecté (Chrysotile)
Cuisine	R+3	Dalle de sol	Dalle dure cassante rouge	Sol	67LAF0301P014	RESULTAT ANALYSE	BON ETAT	Fr1:Amiante détecté (Chrysotile)
Cuisine	R+3	Dalle de sol	Colle bitumineuse noire + peinture non séparable	Sol	67LAF0301P014	RESULTAT ANALYSE	BON ETAT	Fr2:Amiante détecté (Chrysotile)
